**MEMPHRÉMAGOG  
CONSERVATION INC.**

**Évaluation de la qualité bactériologique de l'eau pour le secteur Baie  
Fitch nord-est et des conséquences sur les usages de l'eau**

Étude effectuée par la patrouille du MCI 2015 et 2016

Le 9 septembre 2016

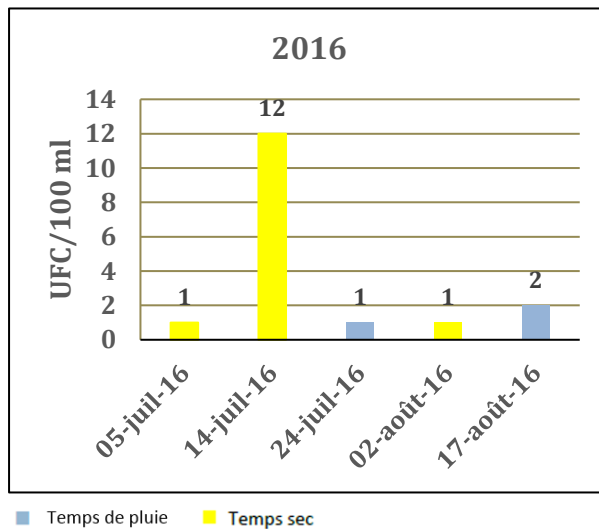
Des échantillonnages ont été faits en 2016 uniquement. La plus haute teneur en coliformes fécaux a été enregistrée le 14 juillet (temps sec).

Figure 2.7 - Résultats d'échantillonnage pour la zone 7 en 2016

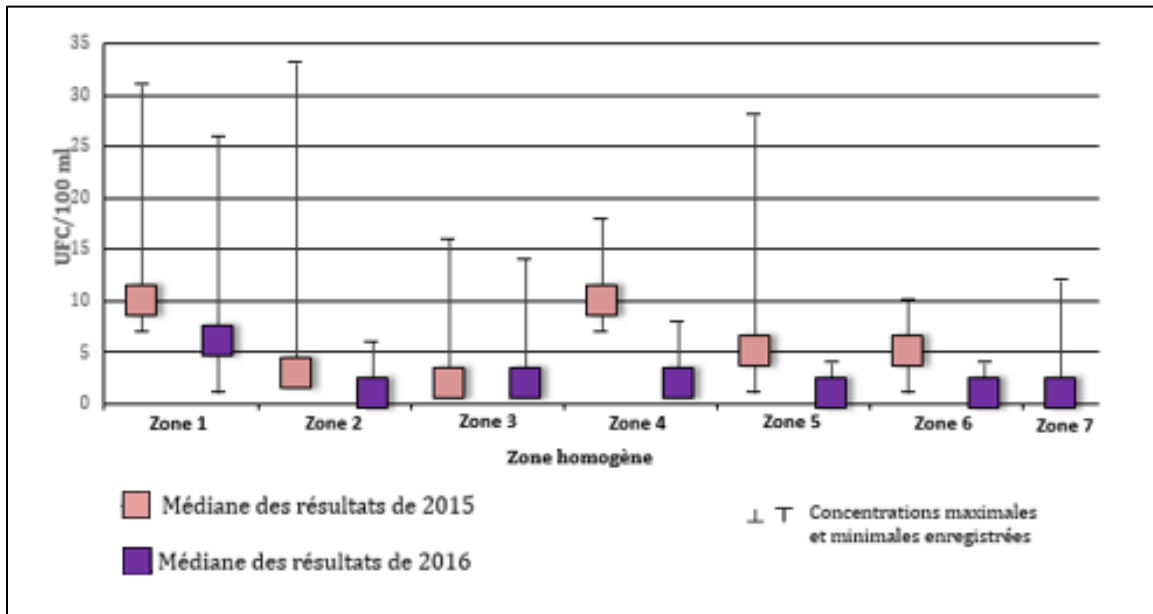
Figure 2.8 : Concentrations médianes de coliformes fécaux de chaque zone homogène, en 2015 et en 2016

- ✚ Les zones 1 et 4 (infrastructure et habitée) ont obtenu une médiane de contamination plus élevée que les autres zones en 2015. C'est aussi le cas pour la zone 1 en 2016.
- ✚ Les zones 2, 3, 7 (habitées) et 6 (naturelle) ont démontré des concentrations de coliformes fécaux généralement plus faibles que les autres.
- ✚ Les zones 1, 2 et 5 ont un écart-type entre les résultats des journées d'échantillonnage supérieur à ceux des autres zones.

La figure 2.8 compare les résultats des concentrations des coliformes fécaux entre les zones homogènes, en 2015 et 2016.

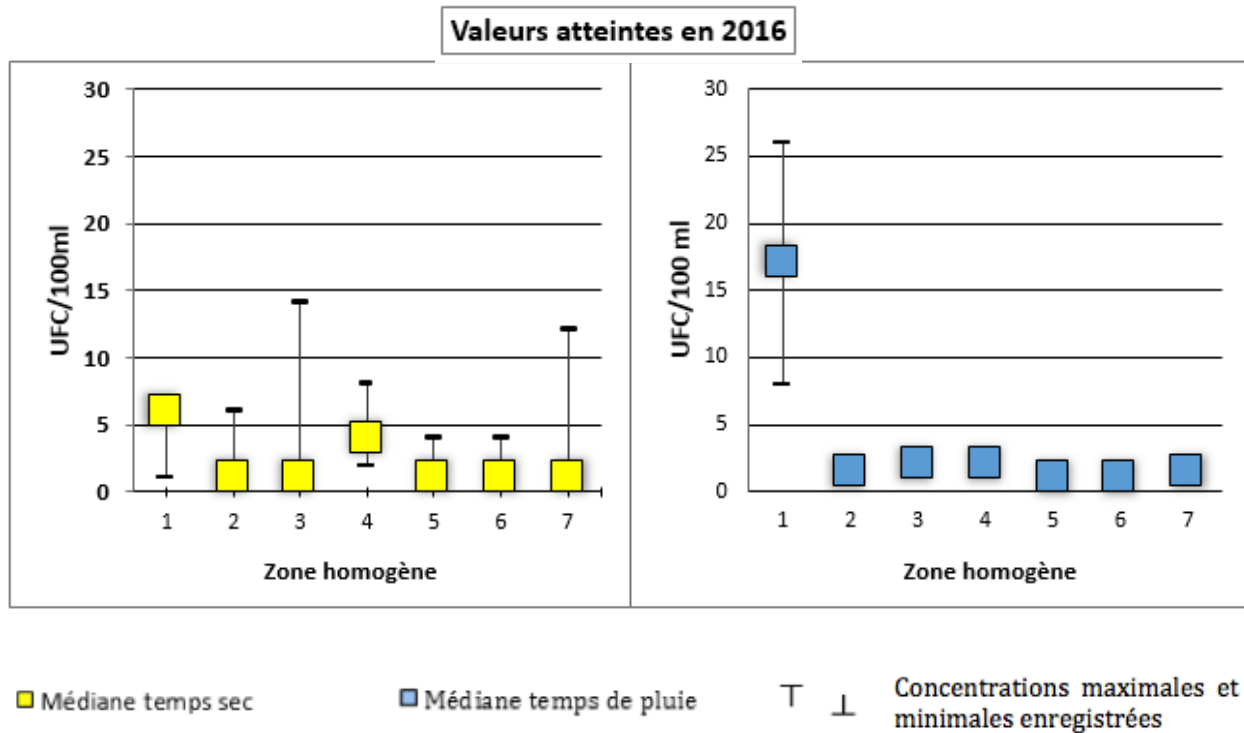
Figure 2.10 : Concentrations des coliformes fécaux en temps sec et en temps de pluie pour chaque zone homogène en 2016. Les valeurs des concentrations maximales et minimales pour les zones 2 à 7 en temps de pluie ne sont pas représentées, étant donné qu'elles ne sont pas significativement différentes de la médiane.

En 2016, la zone la concentration la plus élevée en coliformes fécaux a été atteinte dans la zone 1, en temps de pluie. Cette zone a été la plus contaminée en temps de pluie. Toutefois, en ce qui concerne les zones 2 à 7, les concentrations maximales en coliformes fécaux ont été atteintes en temps sec, avec un écart légèrement plus marqué aux zones 3 et 7.

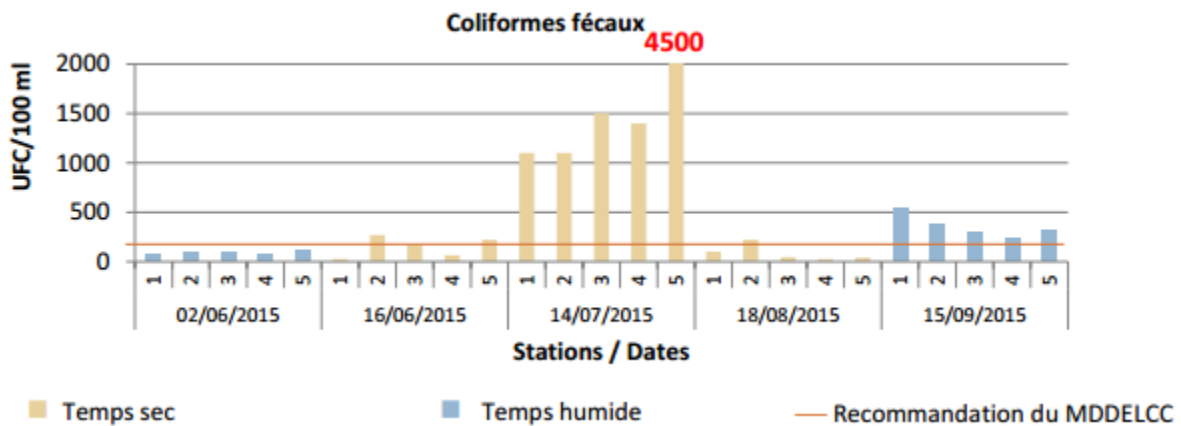
Figure 4 : Concentrations en coliformes aux 5 stations d'échantillonnage du ruisseau Bachelder, à cinq dates en 2015 (Tiré de Roy, 2016)
