François Bélanger, ing. M.Ing.Env.
Pour le MCI. Le 15 mai 2012.

Lac Memphrémagog

État trophique selon les échantillonnages du MCI et les analyses
du MDDEP. Période 1999-2002 comparé à 2009-2001

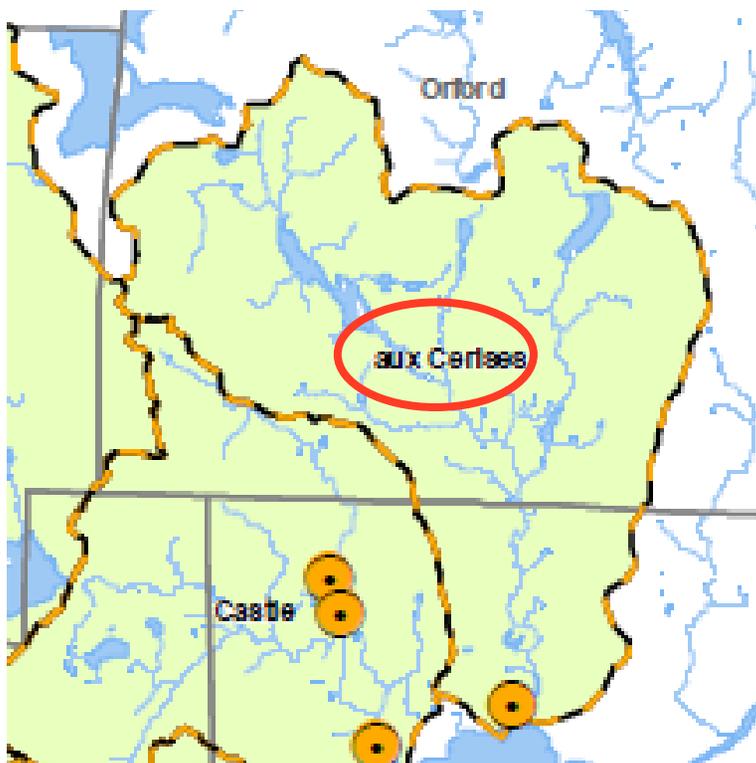
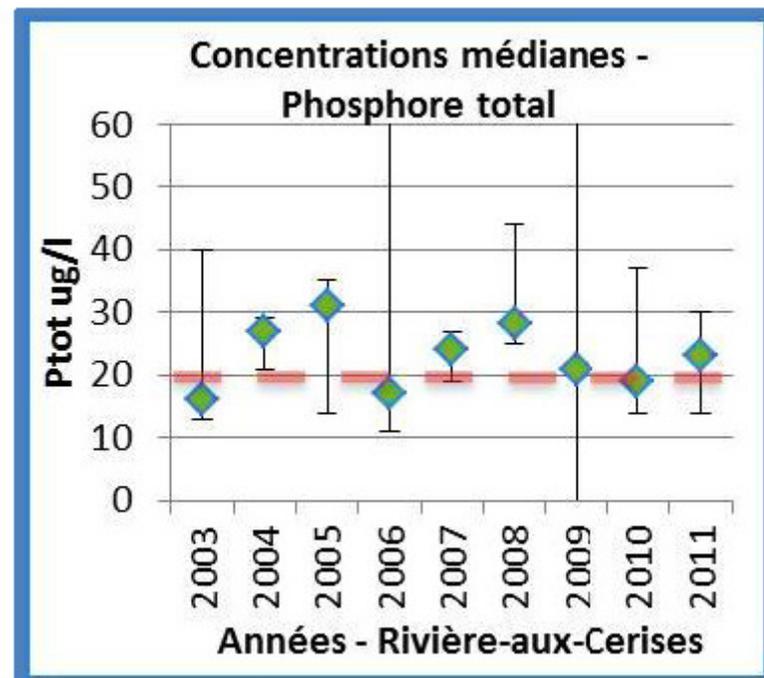
2.1.7. Rivière-aux-Cerises

Bassin versant : lac Memphrémagog
Municipalités : Canton d'Orford, Ville de Magog
Superficie du sous-bassin : 54,8 km²

Occupation du sol : Forêt : 72 %
Résidentiel : 9 %
Agricole : 8 %
Milieu humide : 5 %
Récréatif : 2 %

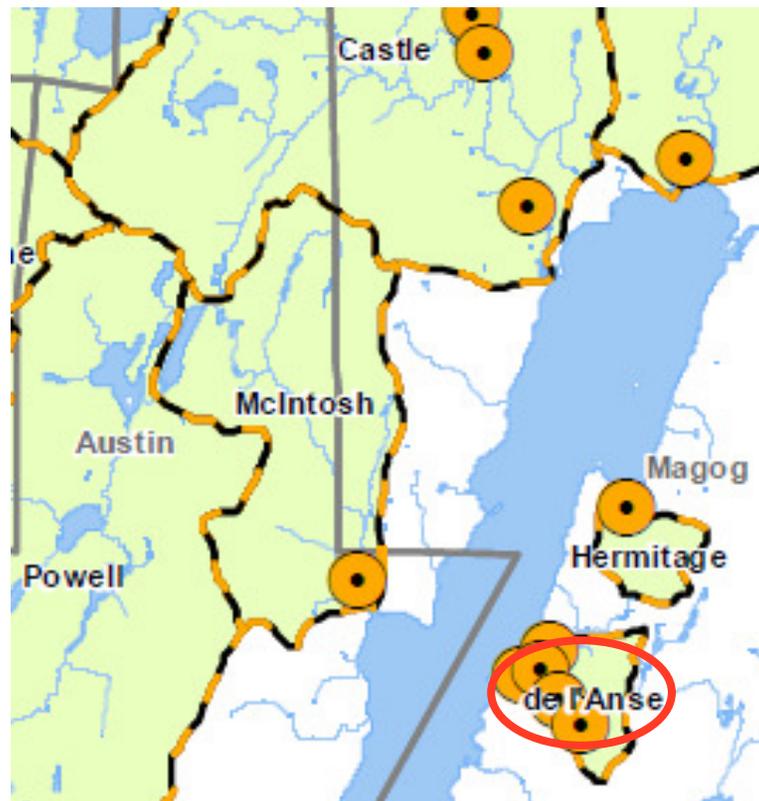
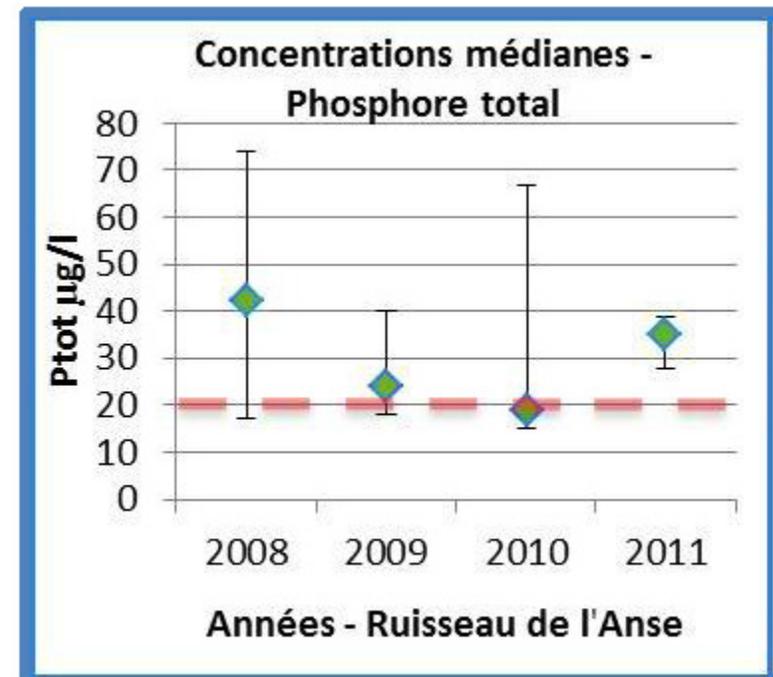
2.1.9. Ruisseau de l'Anse

Superficie du sous-bassin : 1,97 km²

Occupation du sol : Forêt : 62 %
Résidentiel : 25 %
Agricole : 10 %
Milieu humide : 2 %

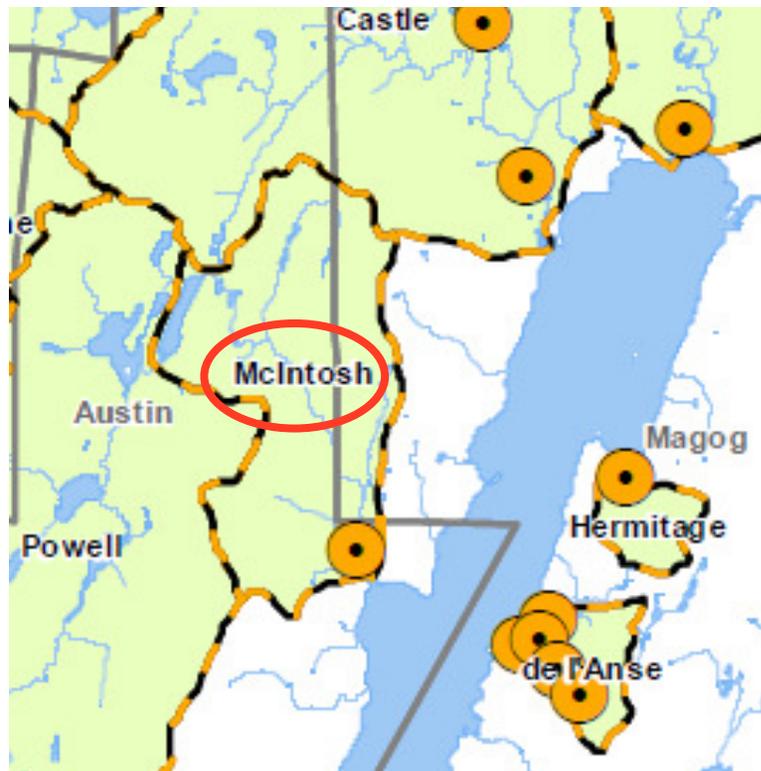
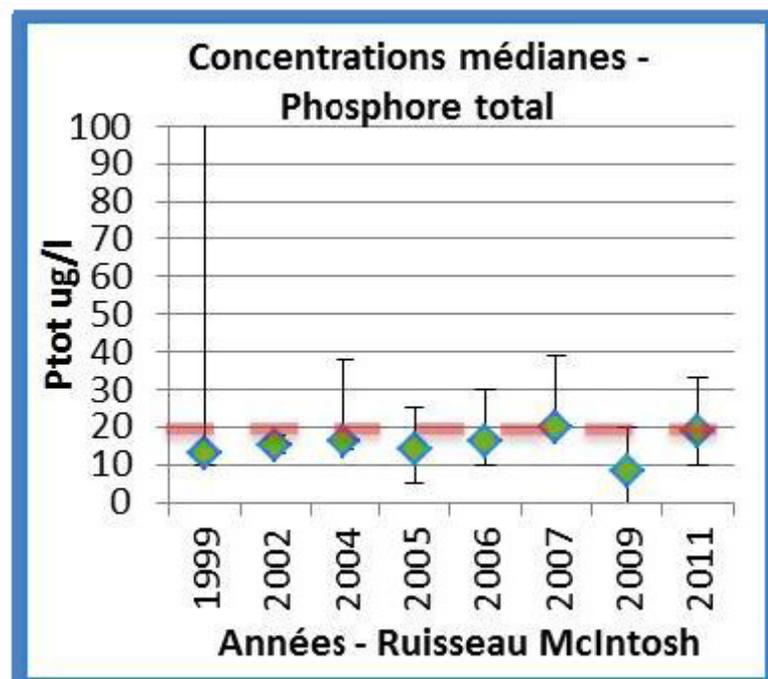
2.1.5. Ruisseau McIntosh

Bassin versant : lac Memphrémagog
Municipalités : Austin, Ville de Magog
Superficie du sous-bassin : 13,68 km²

Occupation du sol : Forêt : 82 %
Agricole : 10 %
Résidentiel : 5 %
Milieu humide : 1 %

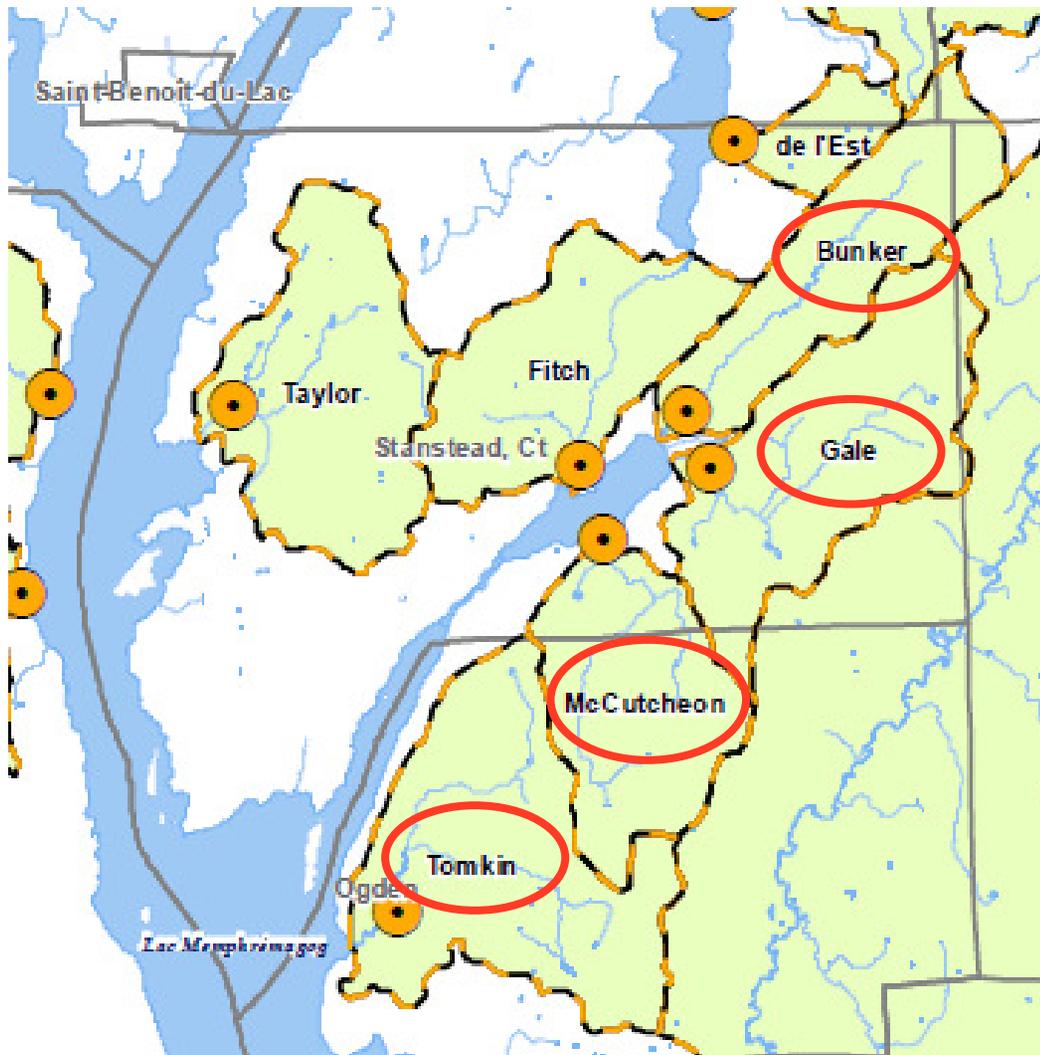
Sous-bassins ciblés en sol québécois

Charge exportée (kg/an)

295 Charge cumulée de P à l'exutoire d'un bassin principal (kg/an)

57,1 t/an Charge totale de P entrante dans le lac Memphrémagog

- Unité de drainage
- Bassin principal
- Bassin versant de chacune des sections homogènes du lac Memphrémagog (Dr. Kalff, Université McGill)

- Les résultats du Programme des tributaires de la MRC démontrent que ce sont les sous-bassins versants à l'est dans le secteur sud qui sont en excès du critère du MDDEP de 20 µg/L Pt pour les tributaires.
- Ces sous-bassins sont
 - Entièrement en sol québécois :
 - Bunker
 - Gale
 - McCutcheon
 - Tomkin
 - En partie en sol québécois et vermontois avec exutoire au Vermont
 - Eagle Point (Arnold)
 - Johns River

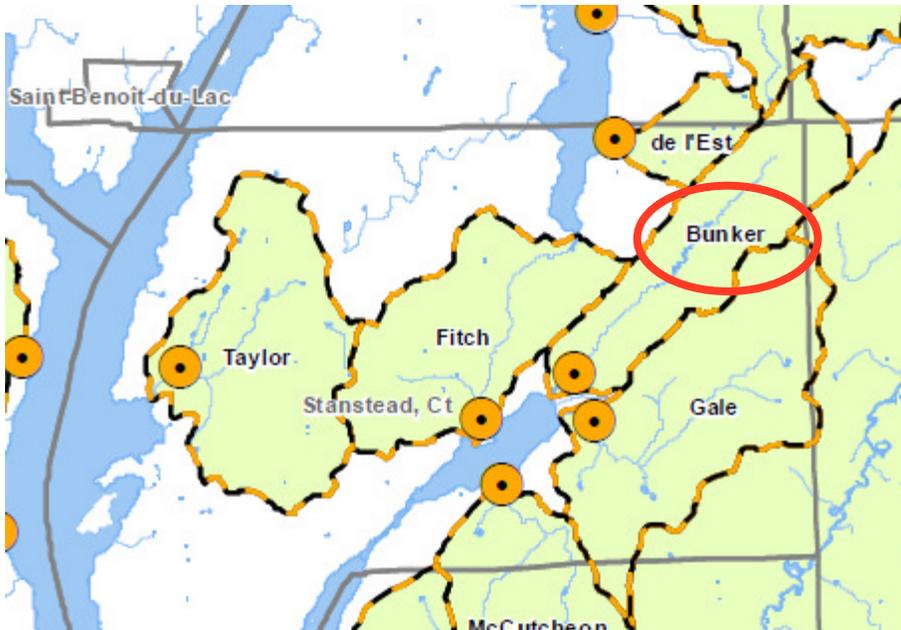
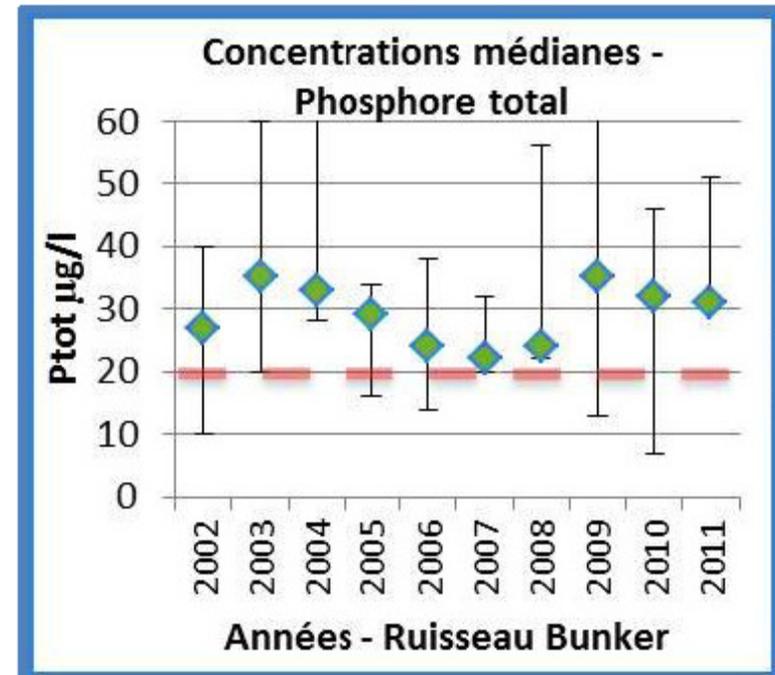
2.1.12. Ruisseau Bunker

Bassin versant : lac Memphrémagog
Municipalité : Canton de Stanstead
Superficie du sous-bassin : 12,4 km²

Occupation du sol : Forêt : 79 %
Agricole : 11 %
Milieu humide : 5 %
Résidentiel : 1 %

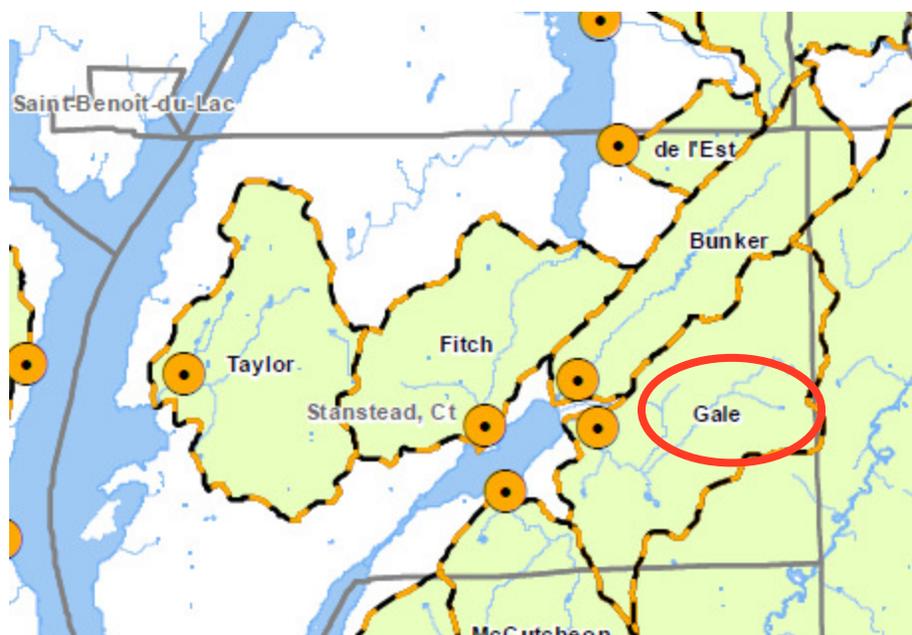
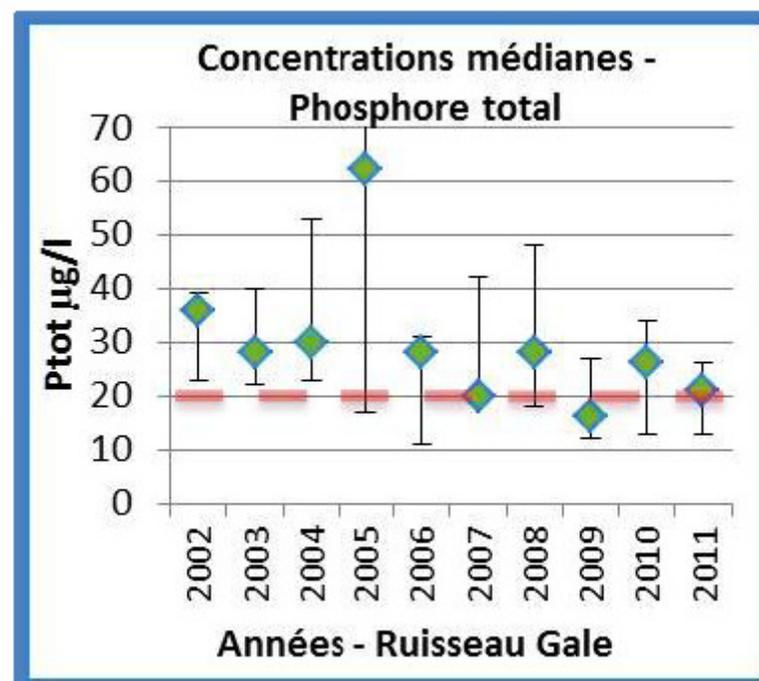
2.1.13. Ruisseau Gale

Bassin versant : lac Memphrémagog
Municipalités : Canton de Stanstead, Ogden
Superficie du sous-bassin : 17,3 km²

Occupation du sol : Forêt : 69 %
Agricole : 23 %
Milieu humide : 3 %
Résidentiel : 1 %

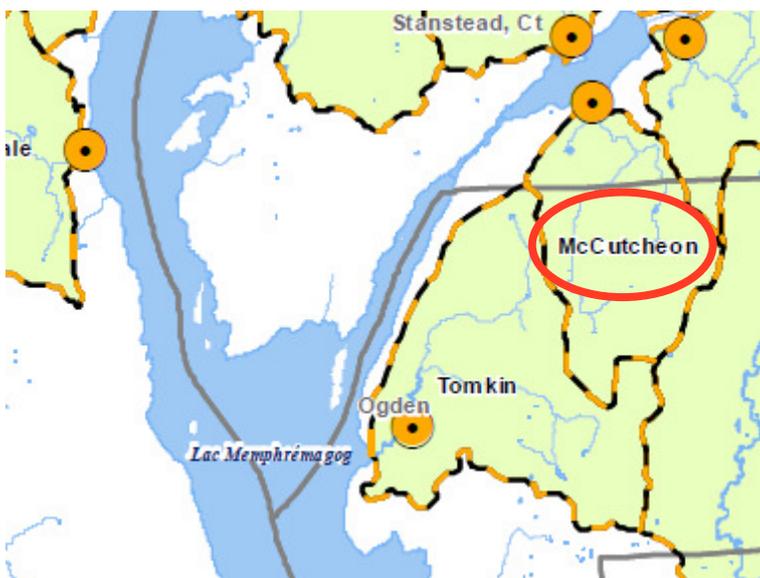
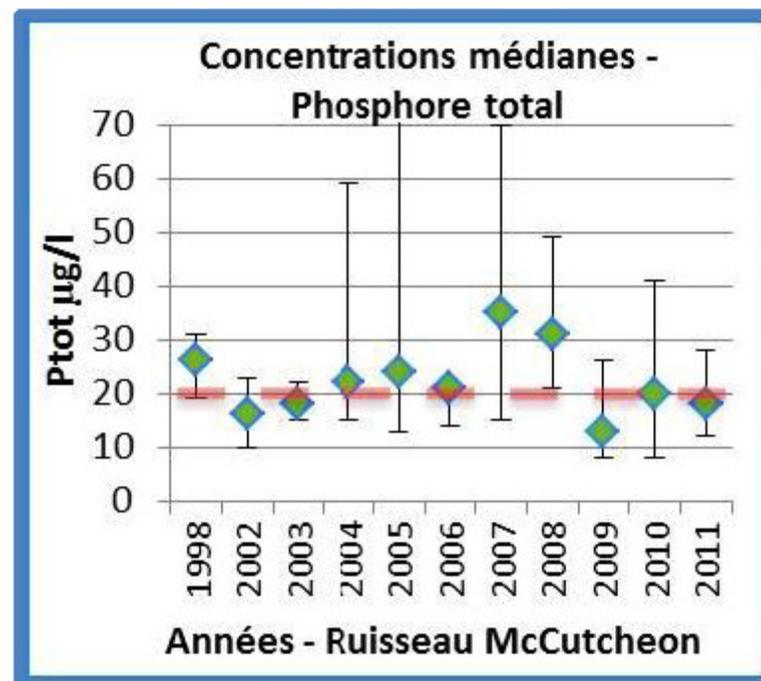
2.1.14. Ruisseau McCutcheon

Superficie du sous-bassin : 12,9 km²

Occupation du sol : Forêt : 64 %

Agricole : 33 %

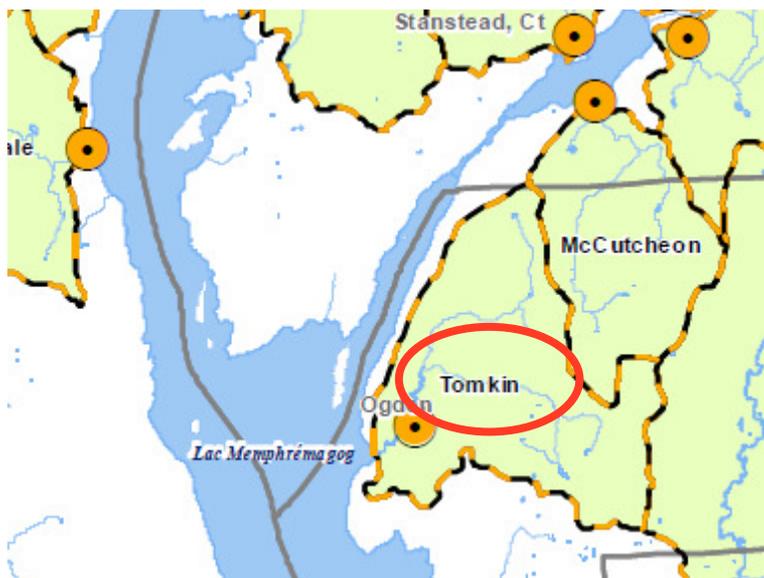
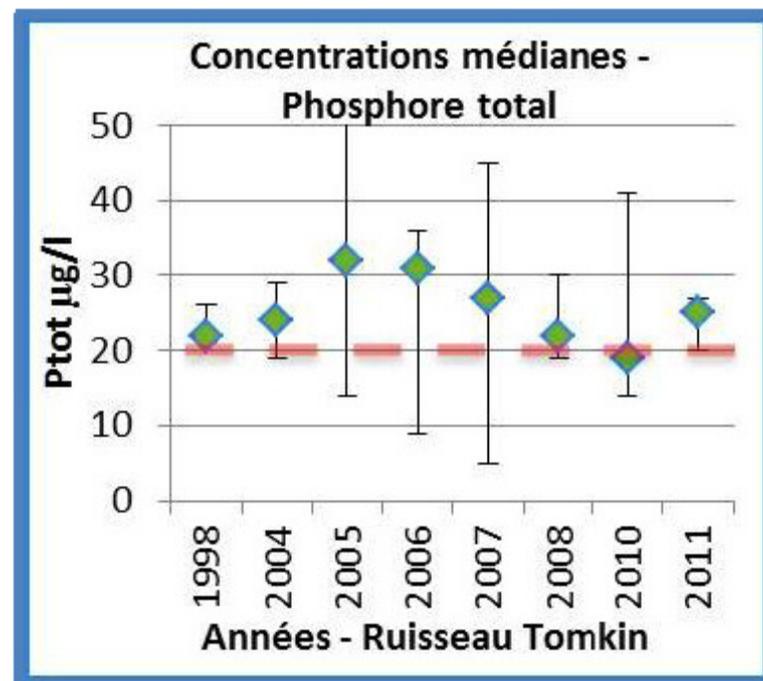
2.1.15. Ruisseau Tomkin

Bassin versant : lac Memphrémagog
Municipalité : Ogden
Superficie du sous-bassin : 20,27 km²

Occupation du sol : Forêt : 65 %
Agricole : 18 %
Milieu humide : 7 %
Résidentiel : 1 %

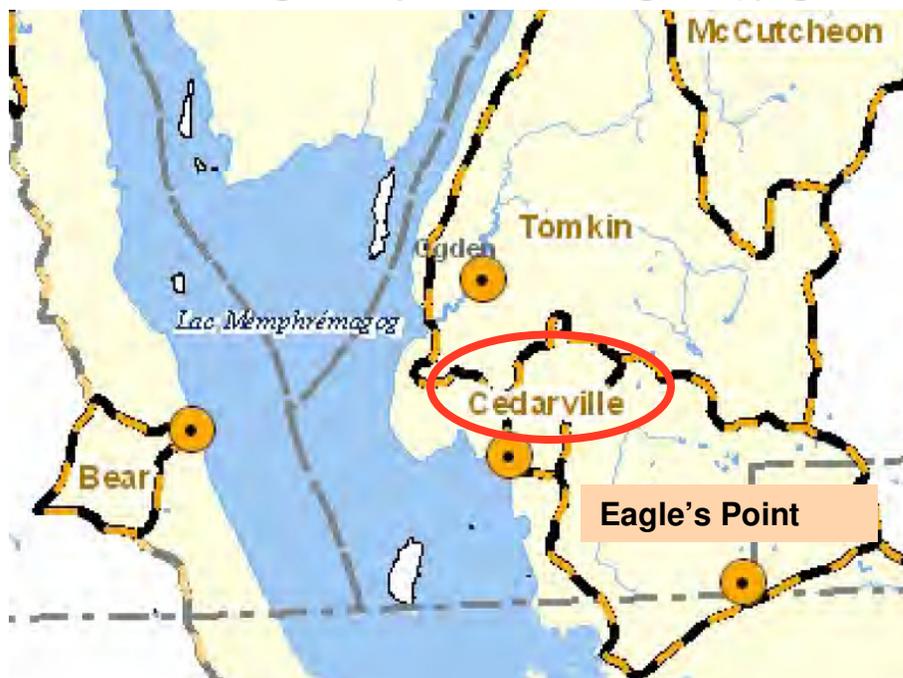
2.1.19. RUISSEAU DE CEDARVILLE

Le sous-bassin de ce petit ruisseau sans nom officiel est situé sur le territoire d'Ogden et couvre une superficie de 1,8 km². Soixante-dix-sept pour cent du territoire sont recouverts de forêts, tandis que 18 % est utilisé à des fins agricoles. Un barrage de castors a été érigé en amont de l'embouchure, à l'endroit où le ruisseau se jette dans le lac Memphrémagog, à la hauteur du parc Weir. Ce ruisseau a été échantillonné antérieurement en 2007, 2008 et 2009. Les résultats d'échantillonnage sont présentés à la figure 7, page 65.

Année	Concentrations médianes (n=5)		
	Phosphore total	Matières en suspension	Coliformes fécaux
2007	0,045	7	98
2008	0,034	7	170
2009	0,027	6	450

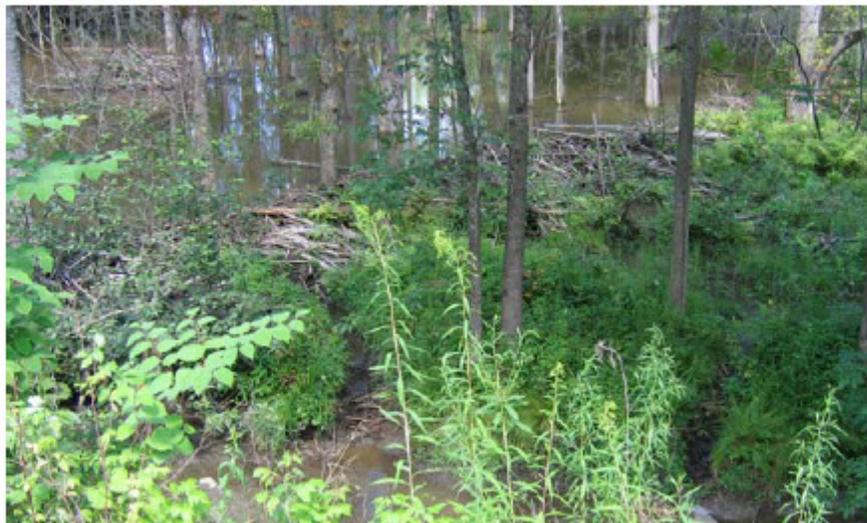
La présence d'étangs de castors en amont de la station d'échantillonnage a été identifiée comme la principale source de contamination au cours des trois dernières années. Les étangs de castors sont des milieux où la matière organique inondée est décomposée par les micro-organismes et les éléments comme le phosphore sont relargués dans l'eau. Les activités des castors peuvent aussi entraîner des augmentations de sédiments et de coliformes fécaux dans les cours d'eau. Des signes d'érosion des berges ont été observés à proximité du barrage où les castors ont éliminé une partie du couvert végétal. Le projet de caractérisation des cours d'eau en milieu agricole réalisé à l'été 2008 par la MRC n'a pas permis de déceler de problèmes de pollution en milieu agricole dans ce sous-bassin.

Photo 4 : Étangs de castors près de l'embouchure du ruisseau Cedarville, municipalité d'Ogden

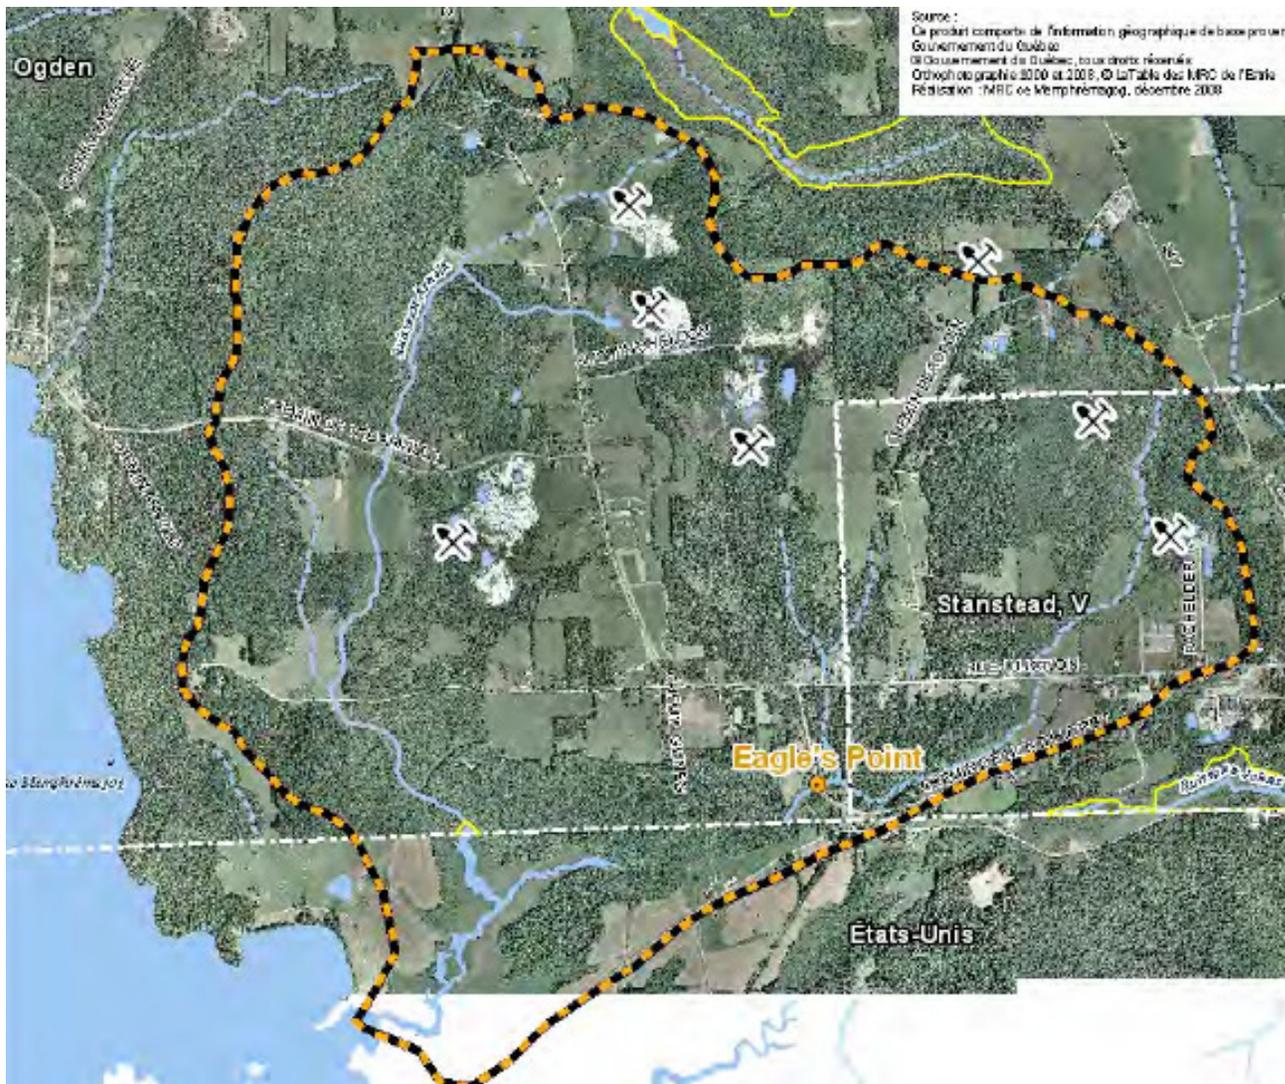
Point d'échantillonnage n'est pas à l'exutoire et ne couvre que partiellement le bassin

Ce petit ruisseau sans nom officiel est situé sur le territoire de la municipalité d'Ogden. La station d'échantillonnage a été positionnée sur le chemin North Derby, à la limite de la frontière des États-Unis. Le débit y est faible. Cette station a été étudiée cette année en collaboration avec le Vermont; l'association américaine responsable des échantillonnages a positionné une station à l'embouchure du ruisseau, sur le territoire américain. Les résultats d'échantillonnage sont présentés à la [figure 6](#), page 59.

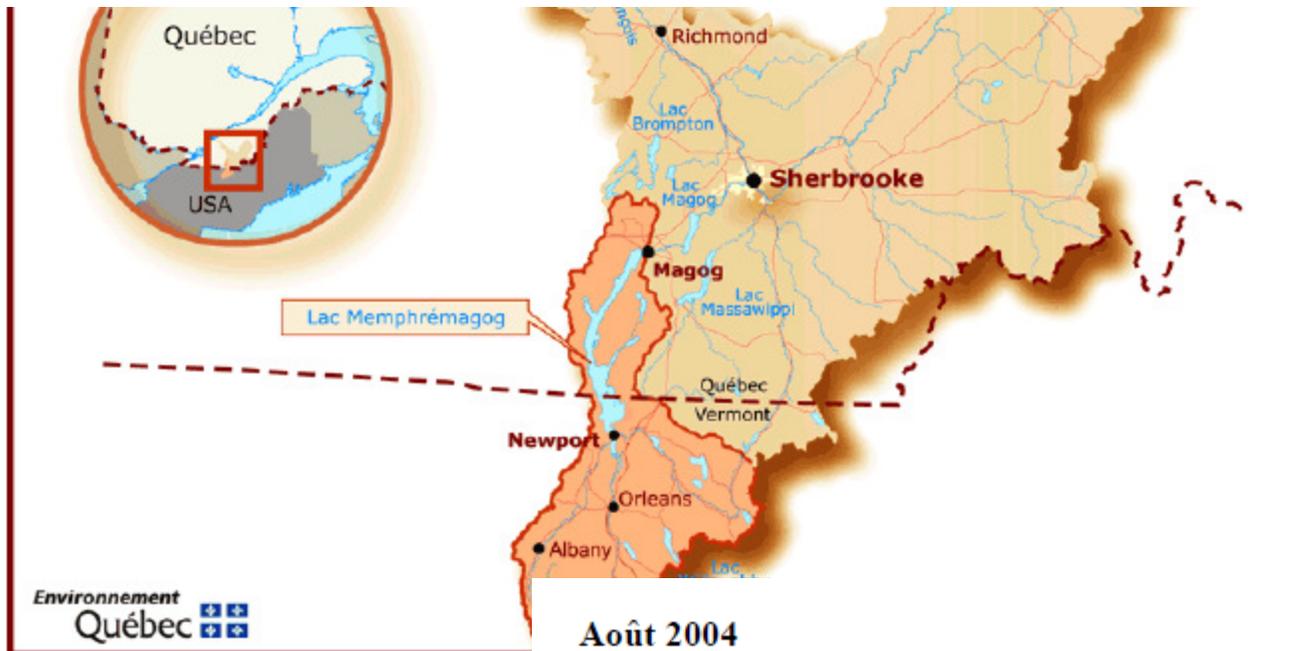
QUALITÉ DES EAUX DU LAC MEMPHRÉMAGOG, 1996-2002

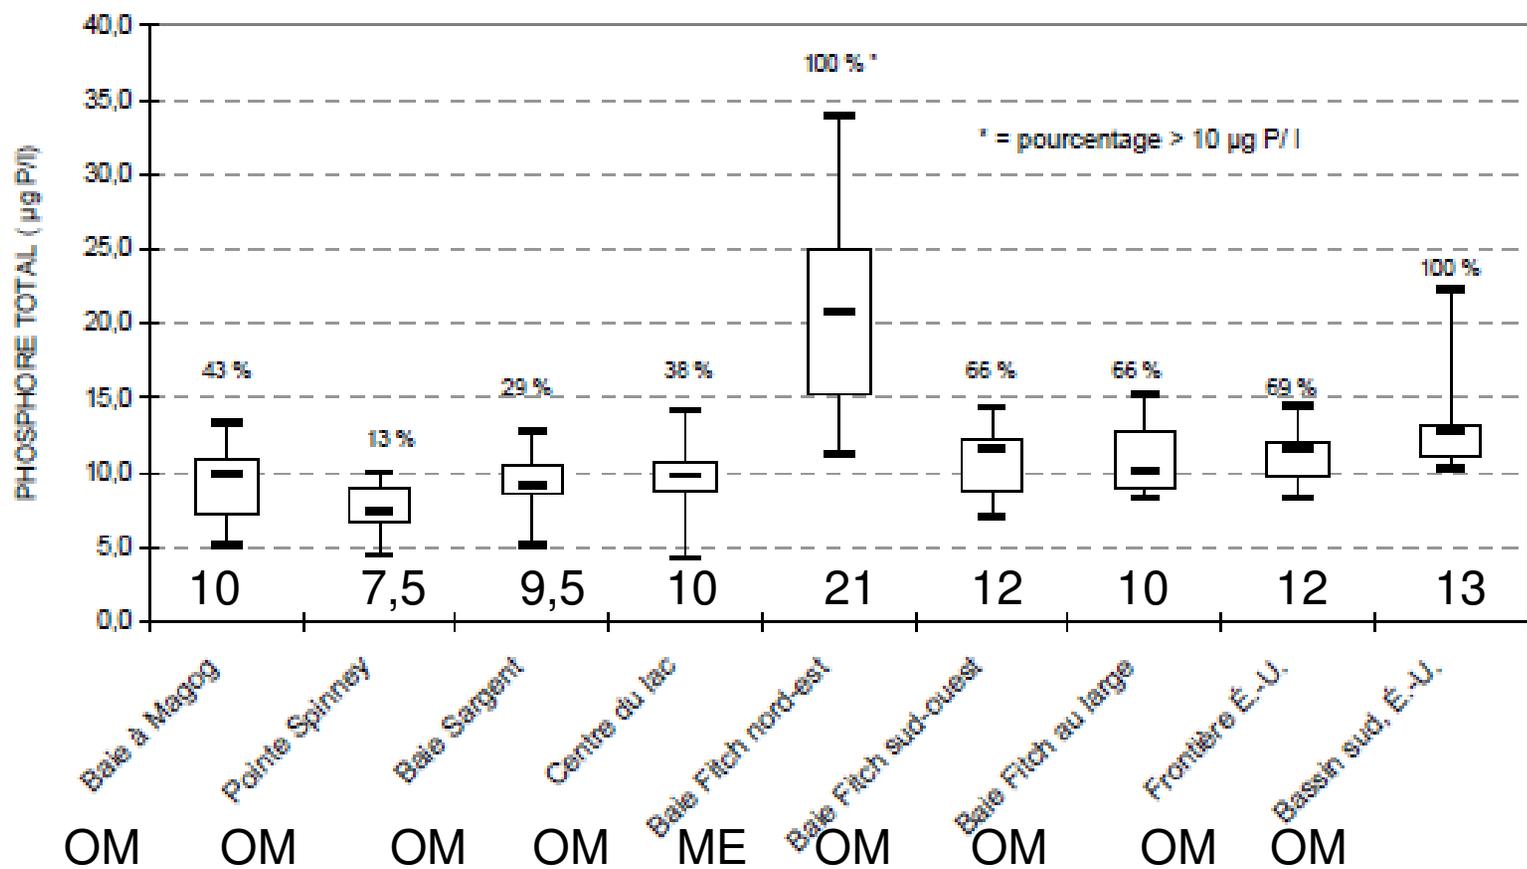
Figure 2 Distribution des mesures de phosphore total enregistrées aux stations du lac Memphrémagog au cours des campagnes d'échantillonnage de 1999 à 2002

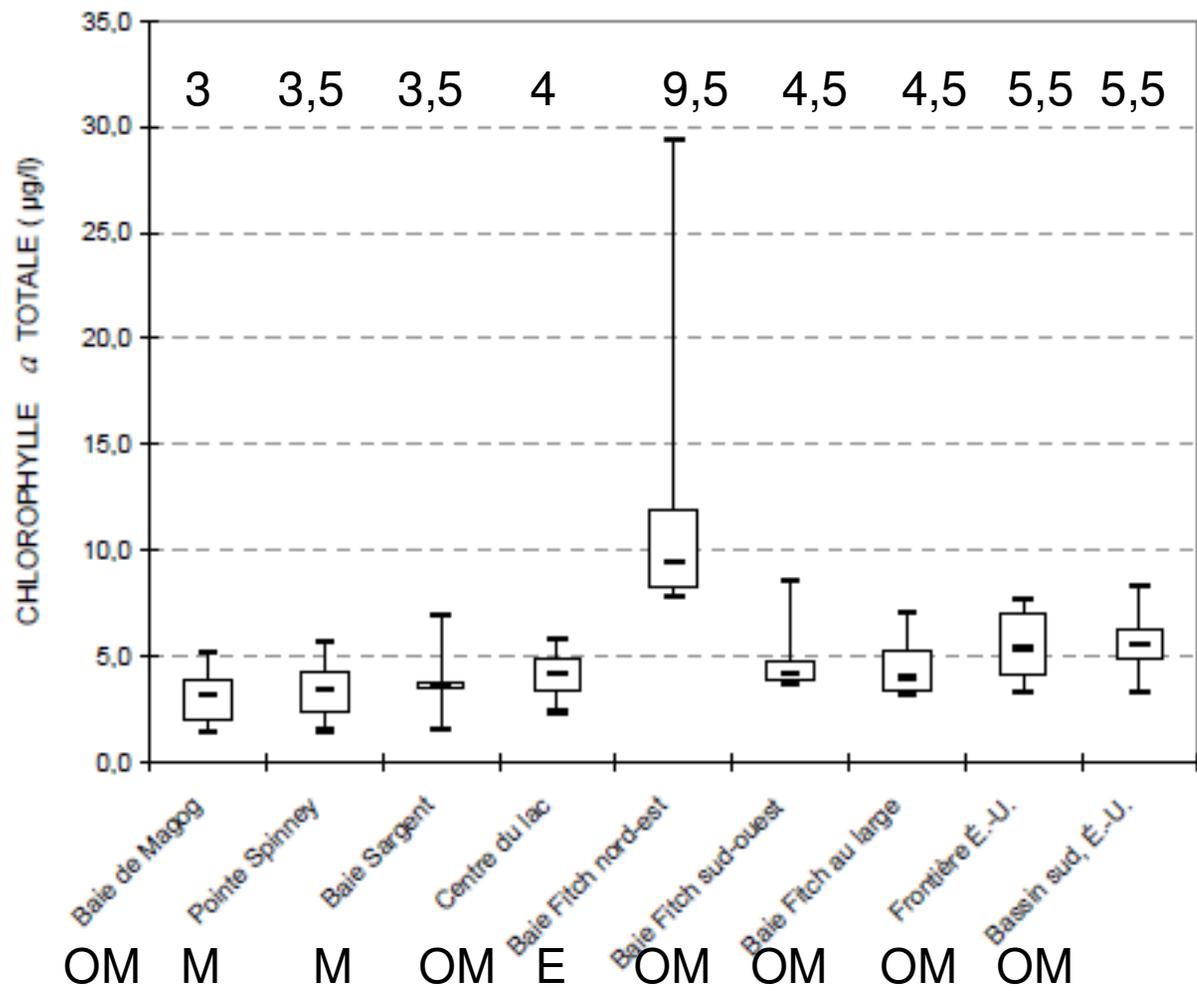
Figure 3 Distribution des mesures de chlorophylle *a* totale enregistrées aux stations du lac Memphrémagog au cours des campagnes d'échantillonnage de 2001 et de 2002

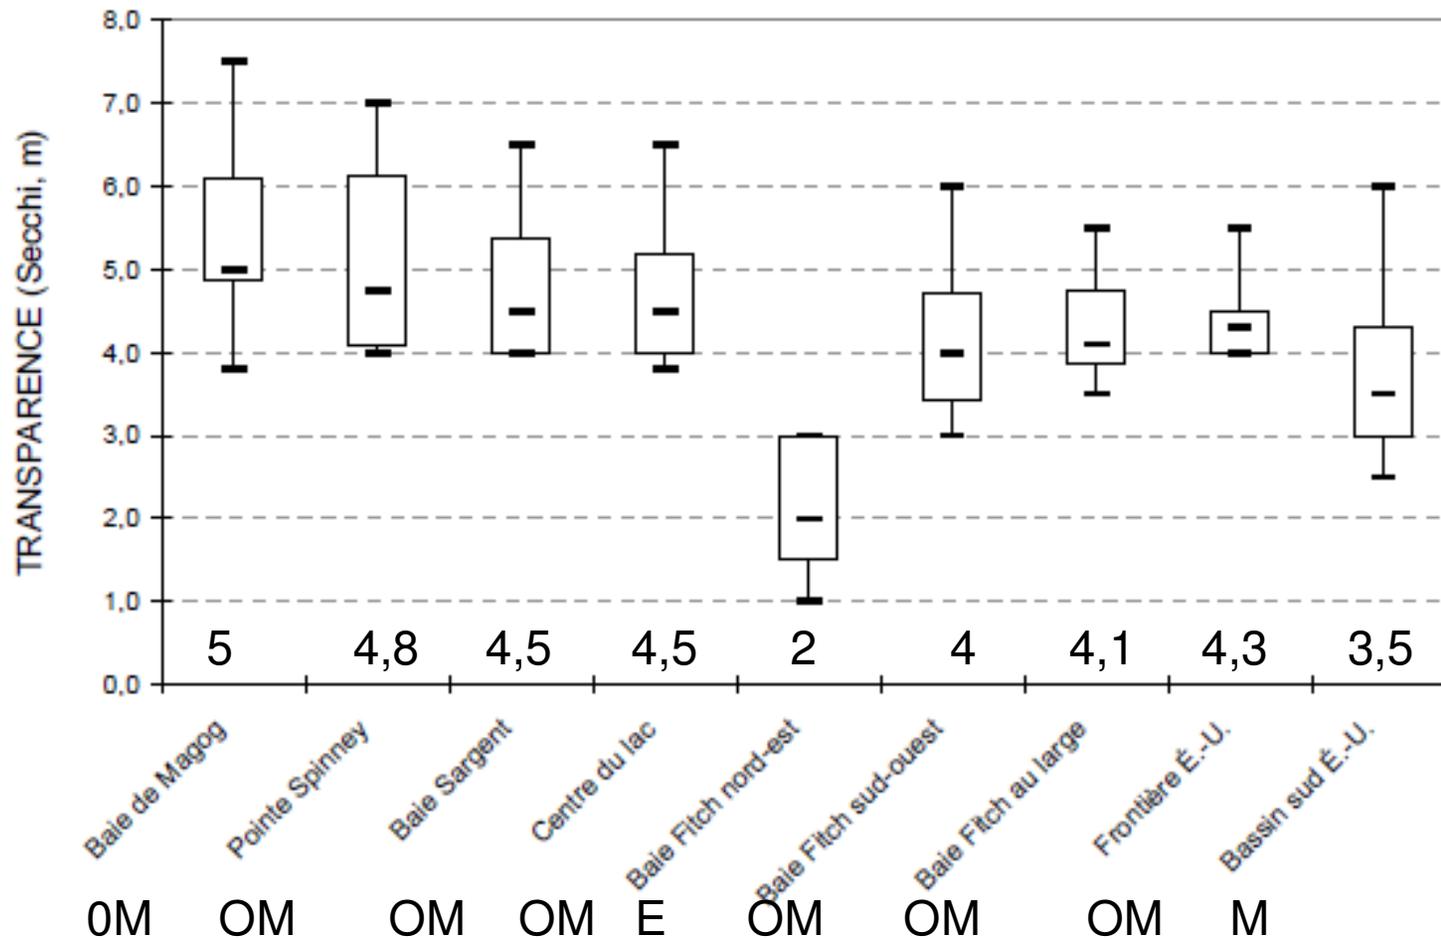
Figure 4 Distribution des mesures de transparence (disque de Secchi) enregistrées aux stations du lac Memphrémagog au cours des campagnes d'échantillonnage de 1999 à 2002

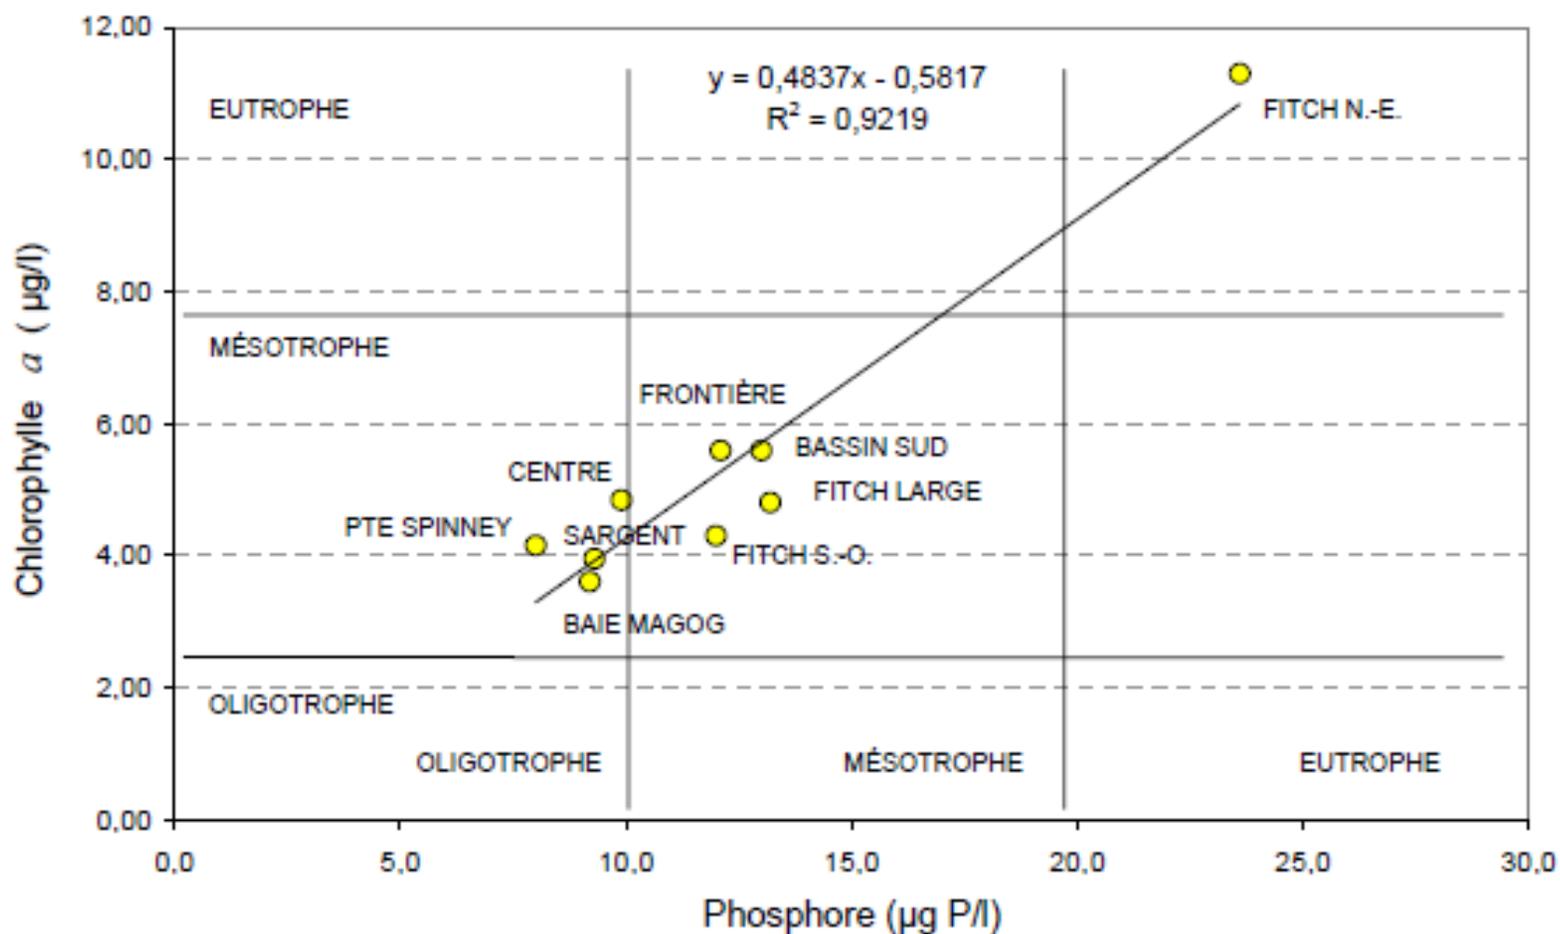
Lac Memphrémagog Relation chlorophylle *a* - phosphore

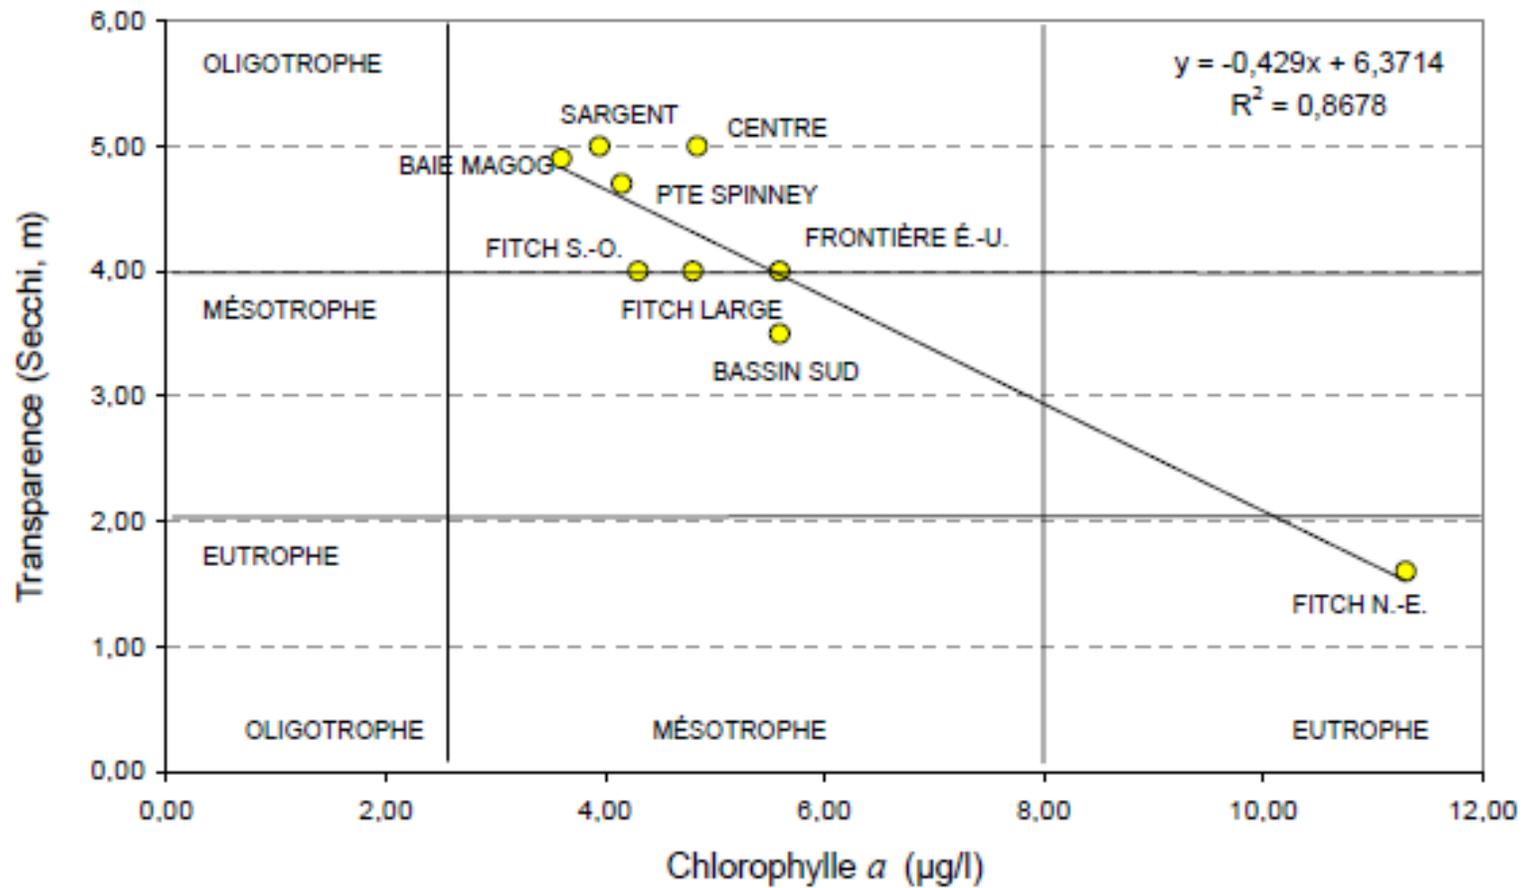
Lac Memphrémagog
Relation transparence - chlorophylle *a*

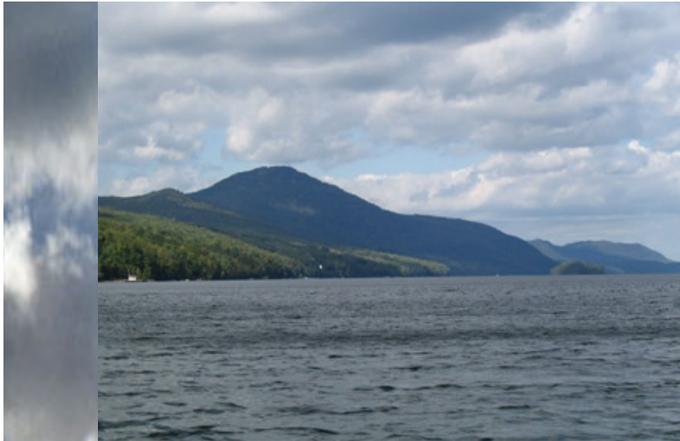
Lac Memphrémagog
Rencontre du Comité technique Québec-Vermont
MRC Magog, 25 avril 2012

Réseau de suivi de la qualité du lac Memphrémagog: Résultats 1996-2011

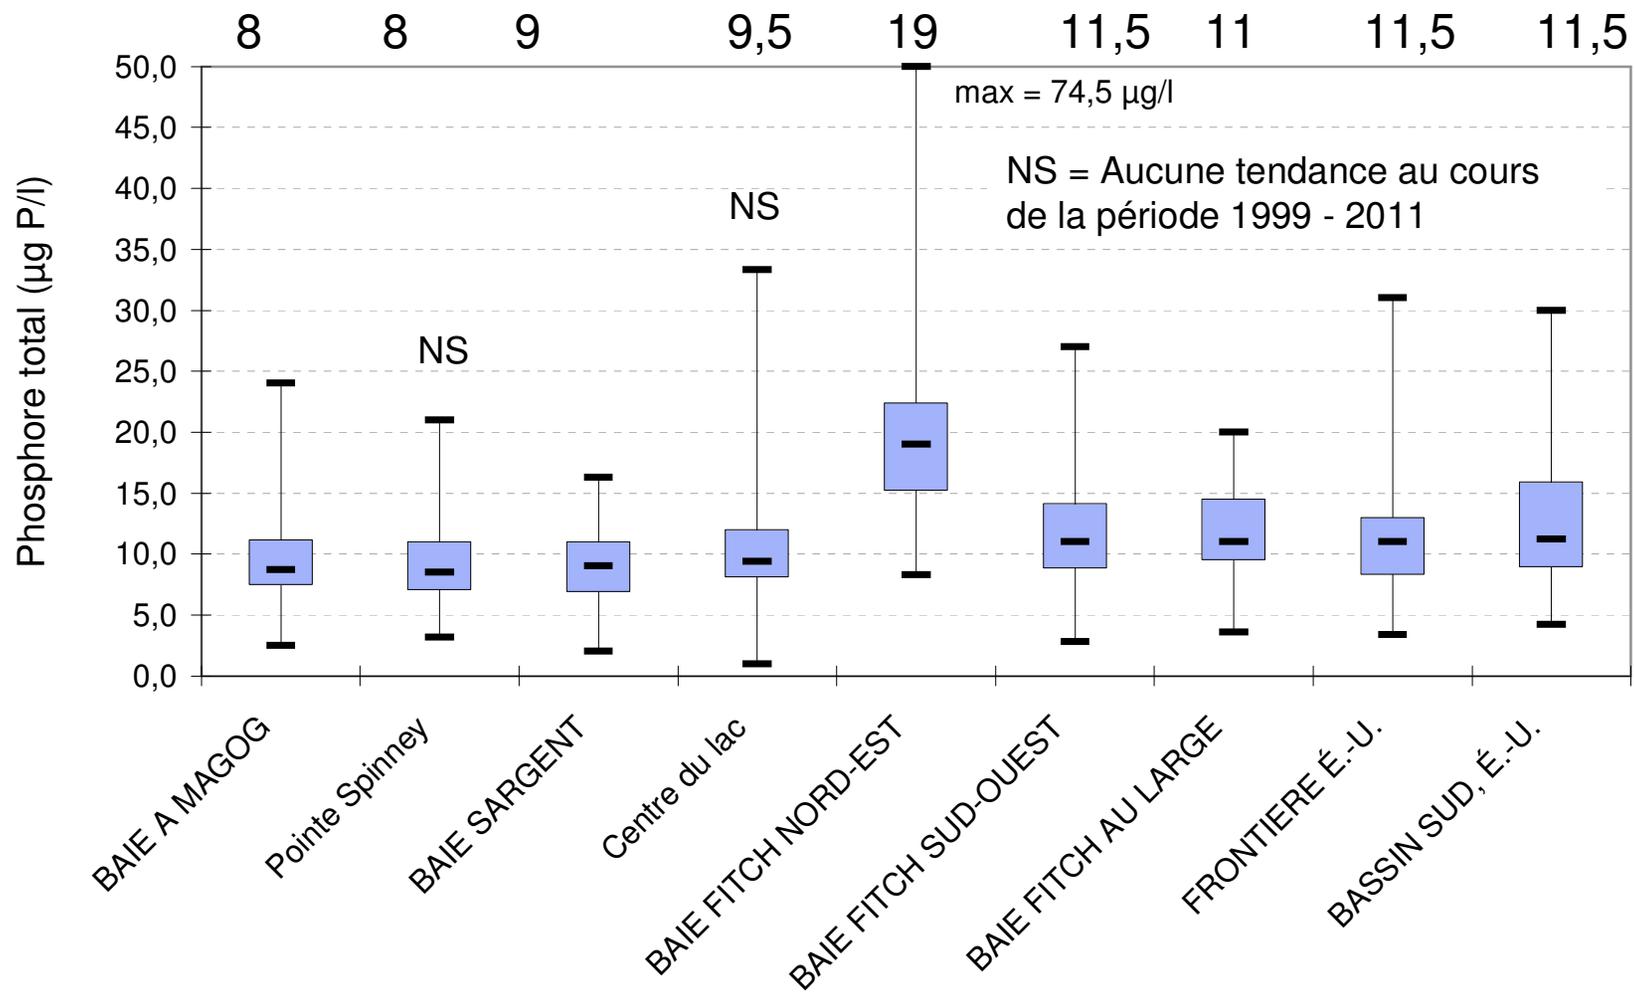
Lac Memphrémagog Tournées estivales 1999-2011
