François Bélanger, ing. M.Ing.Env.
Pour le MCI. Le 15 mai 2012.

Lac Memphrémagog

État trophique selon les échantillonnages du MCI et les analyses
du MDDEP. Période 1999-2002 comparé à 2009-2001

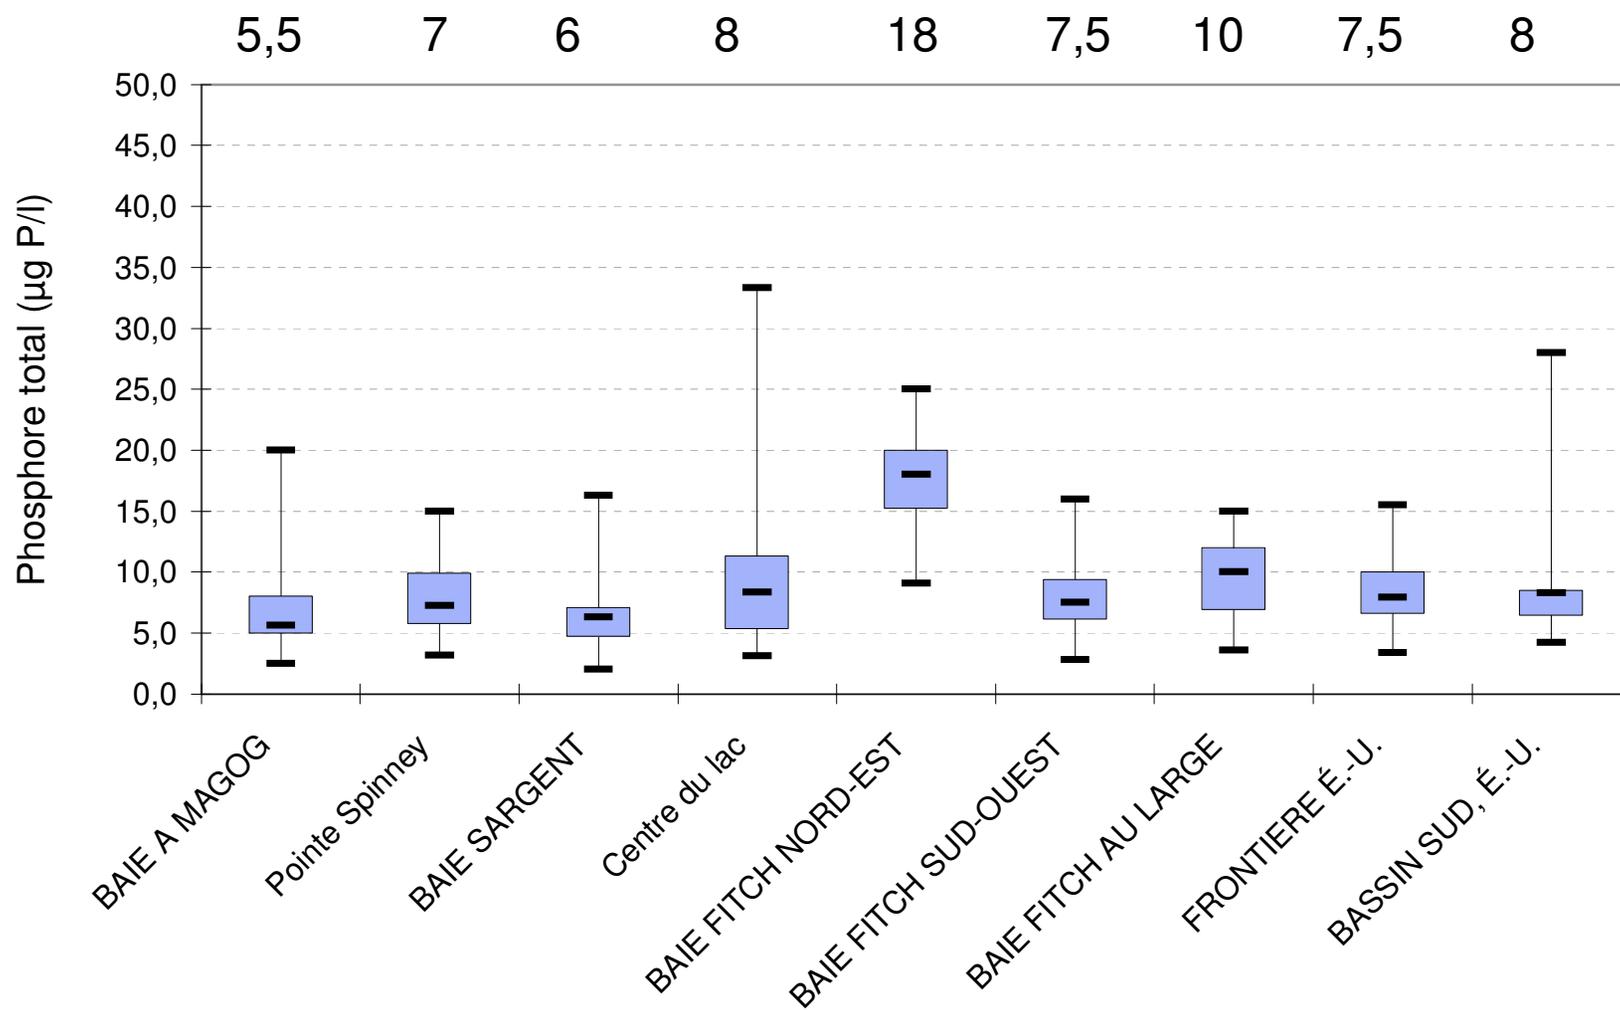
Lac Memphrémagog Tournées estivales 2009-2011

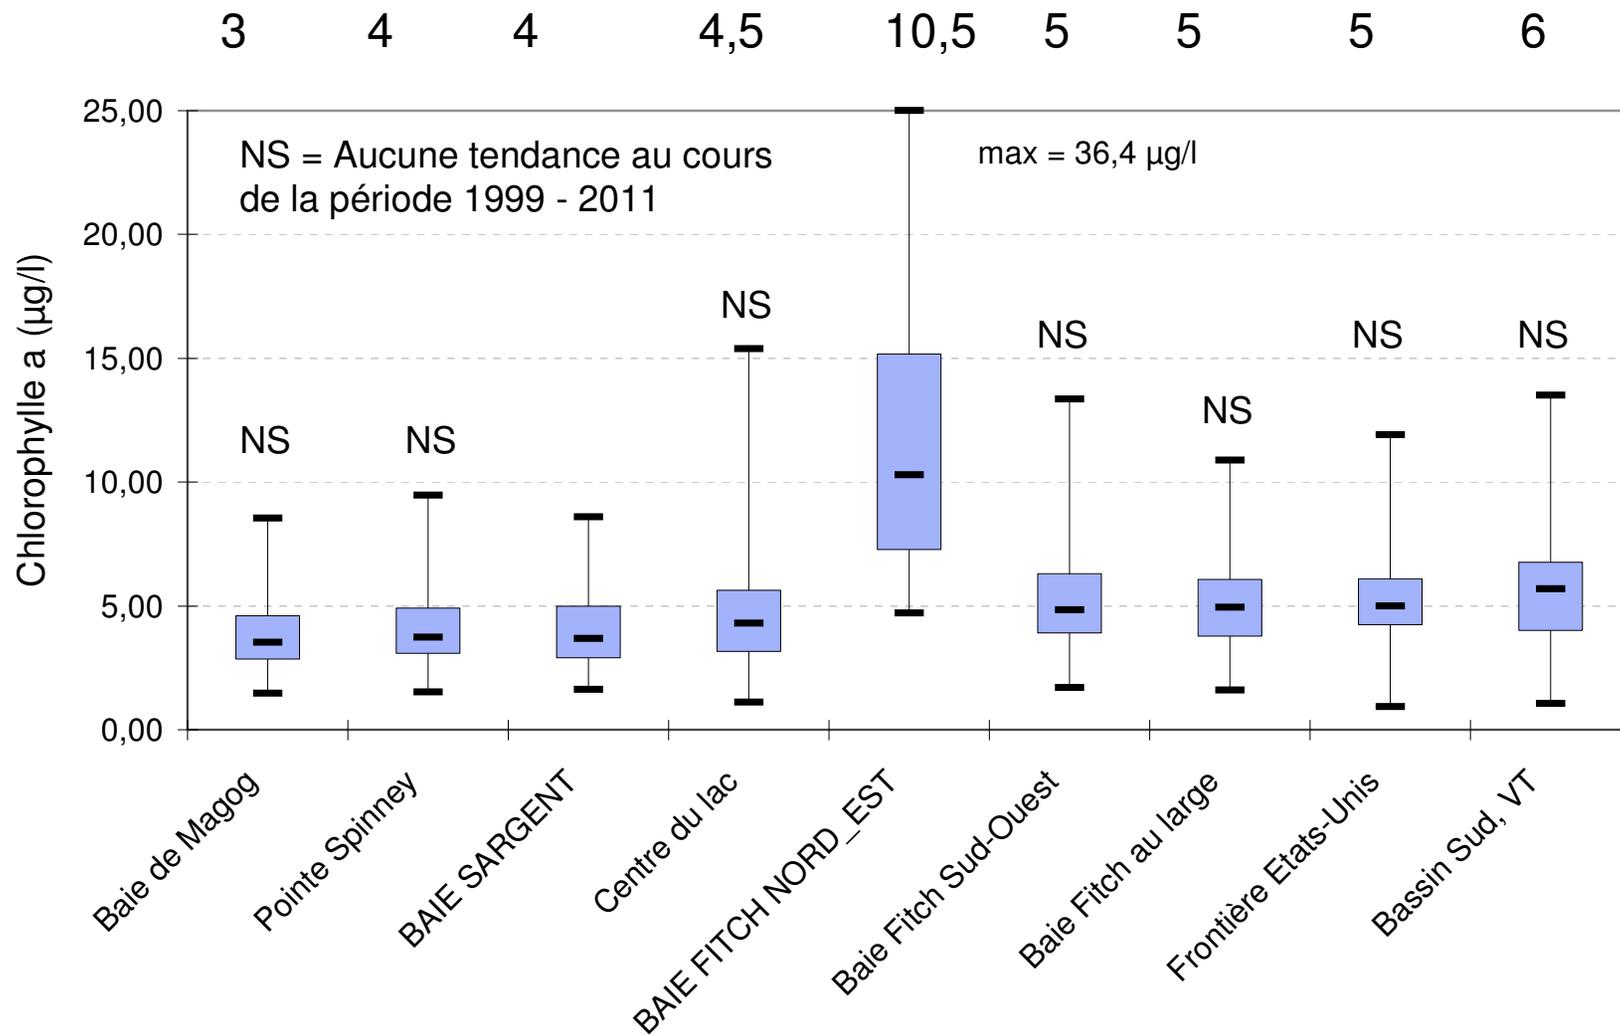
Lac Memphrémagog Tournées estivales 1996-2011

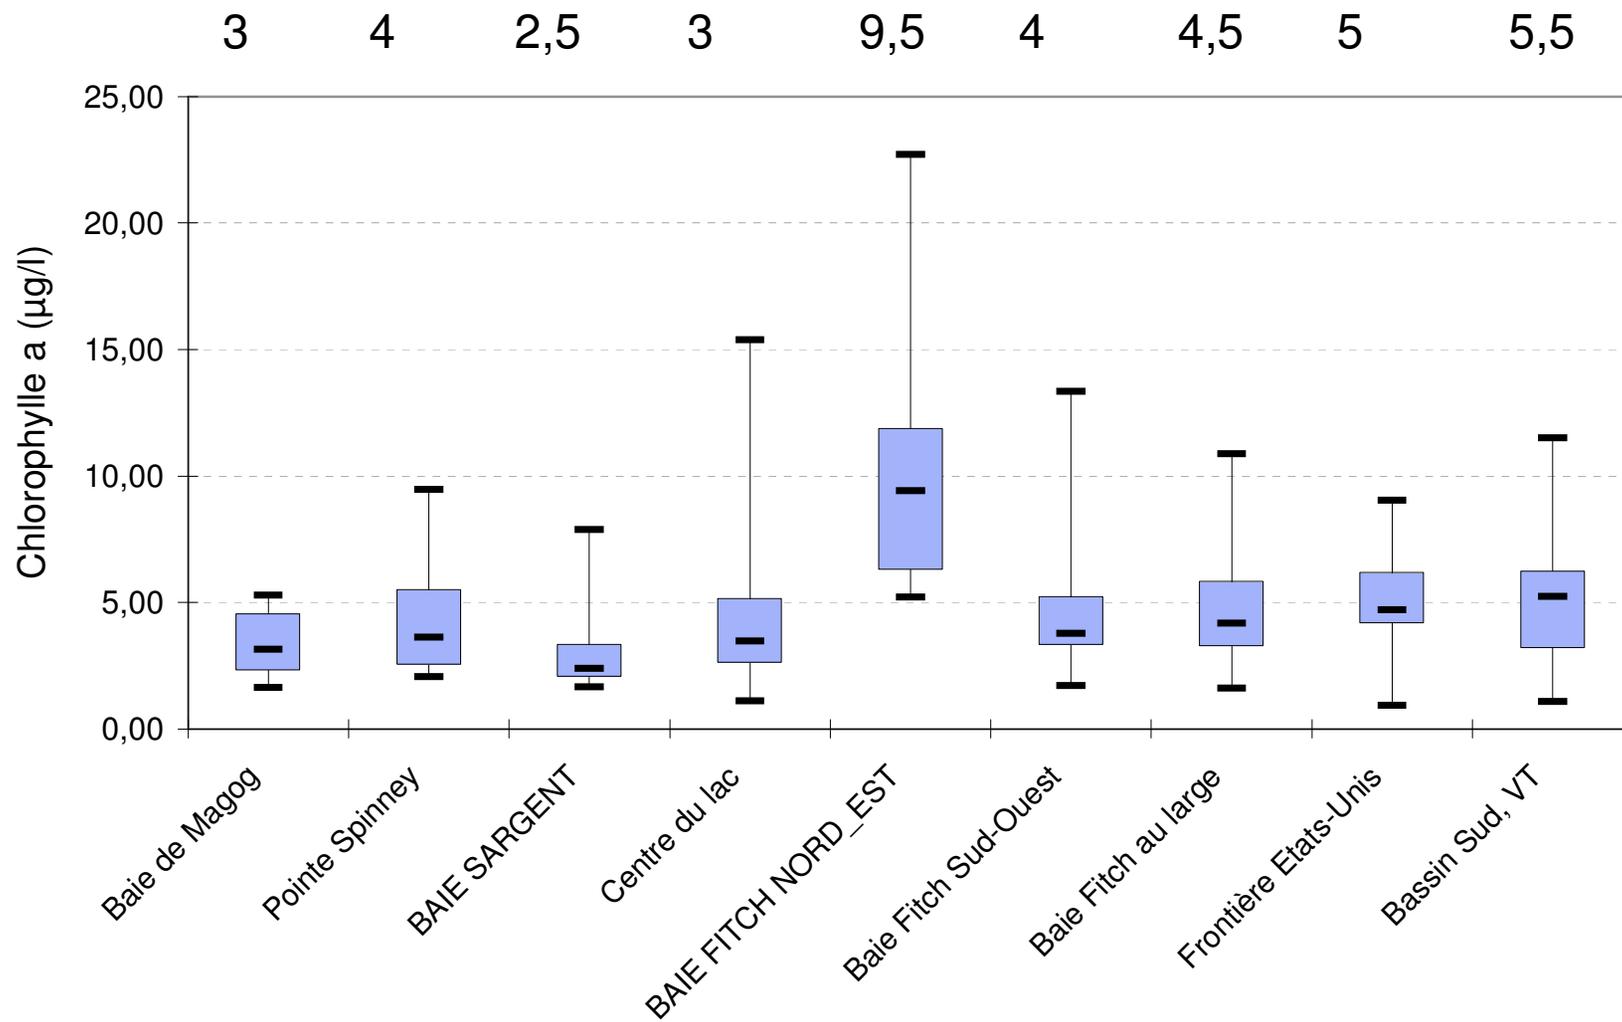
Lac Memphrémagog Tournées estivales 2009-2011
