# OPÉRATION SANTÉ DU LAC MEMPHRÉMAGOG (PHASE 1)

**RAPPORT FINAL  
AVRIL 2005**

OPÉRATION SANTÉ DU LAC  
(PHASE 1)

RAPPORT FINAL

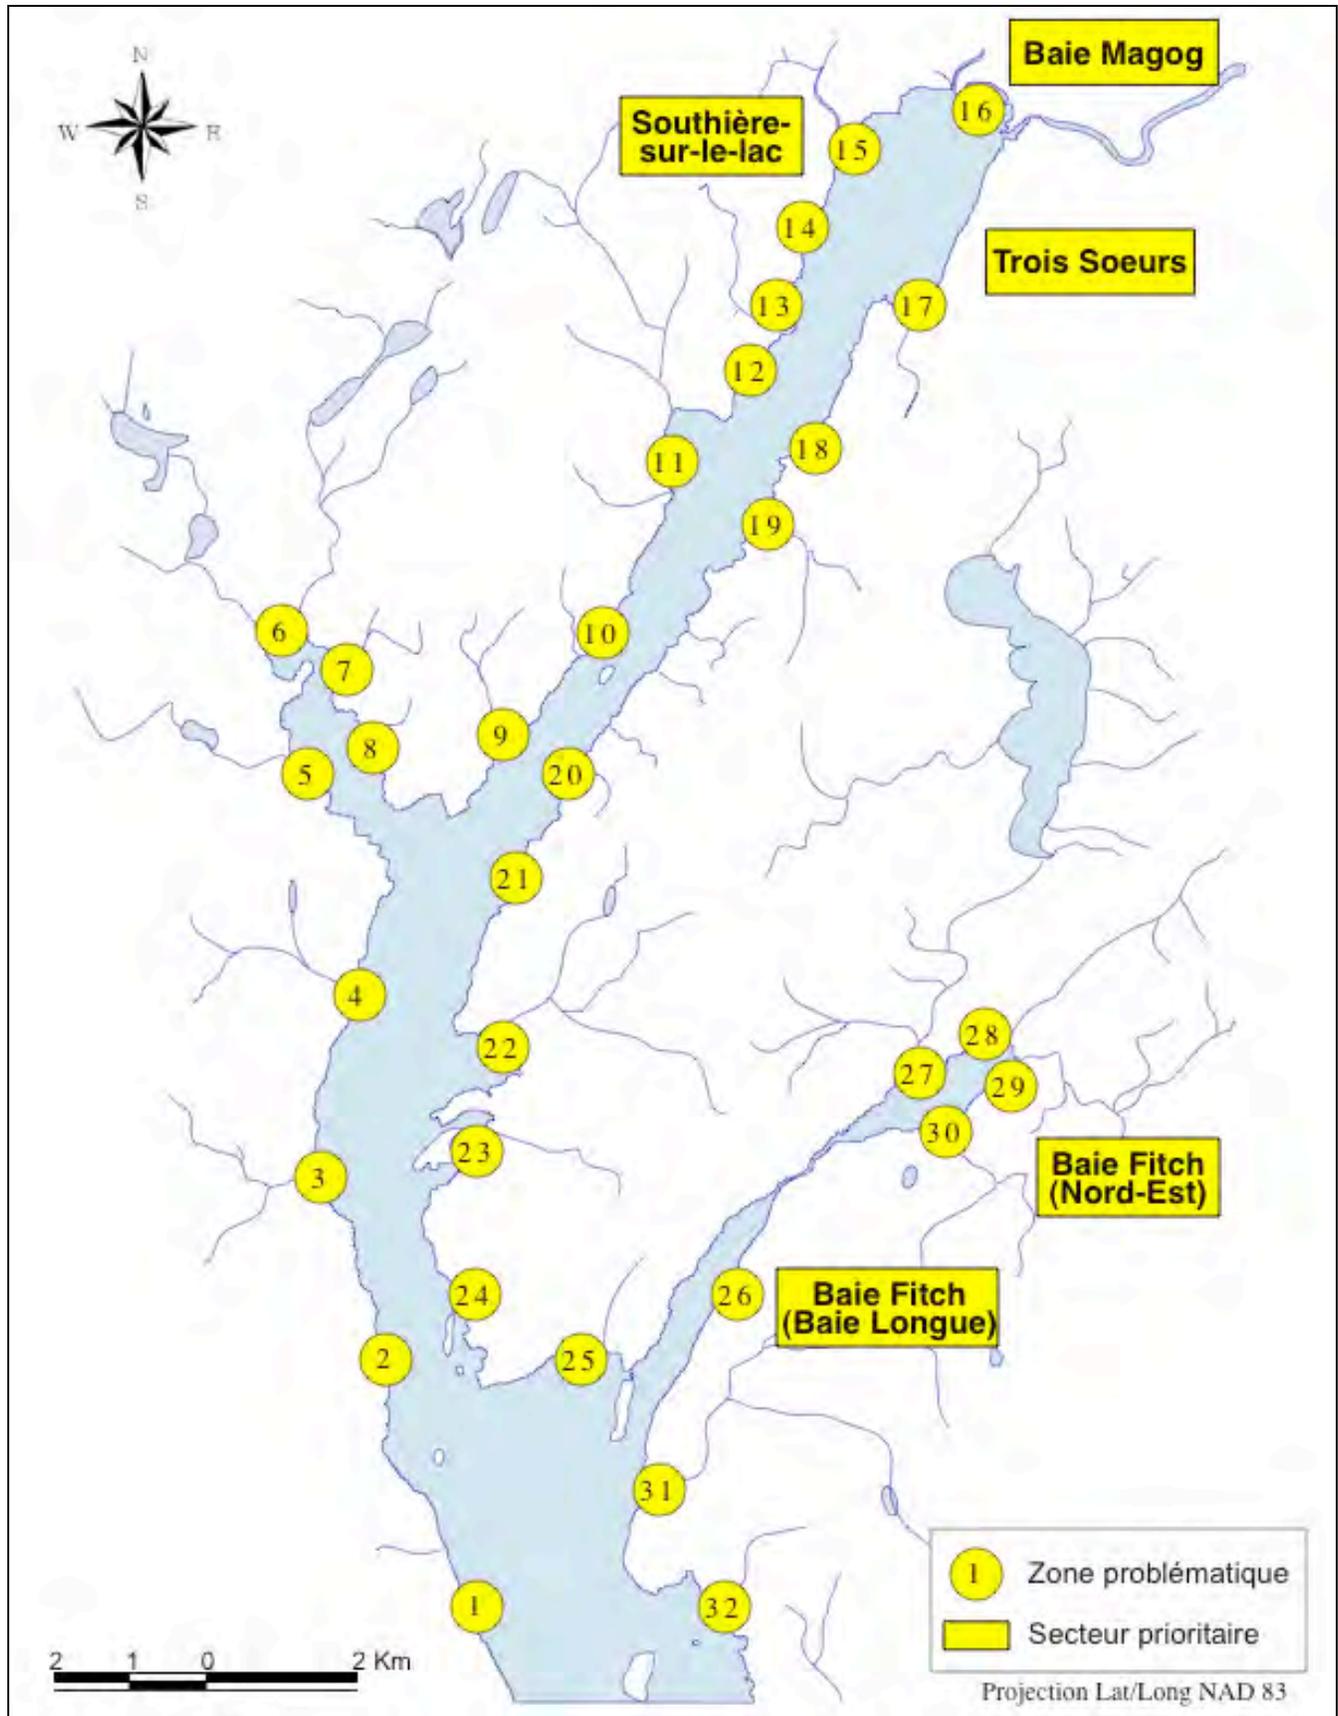
Figure 6 : Secteurs prioritaires et zones problématiques de la partie québécoise du lac Memphrémagog

Le tableau 3 présente les zones problématiques identifiées à partir des résultats de l'Opération santé du lac (phase 1). Ces zones sont numérotées selon les aiguilles d'une montre (à partir du Sud-Ouest du lac) et non selon un ordre de priorité. Nous vous invitons à consulter la figure 6 afin de visualiser la localisation de ces zones problématiques. Rappelons que ces zones devraient être au premier plan d'un plan d'action visant à réduire les sources de dégradation du lac Memphrémagog. Cependant, il importe également d'agir à titre préventif et de prendre des mesures pour éviter la dégradation des zones encore actuellement en bonne santé ou peu dégradées.

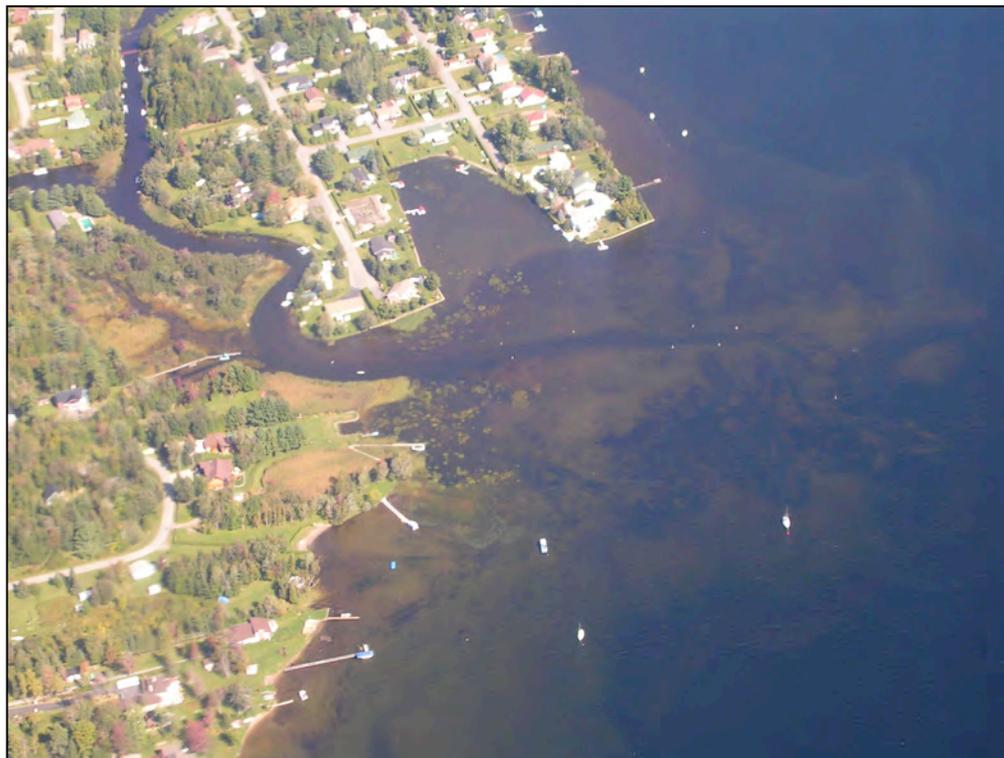
Figure 7 : Apports en sédiments provenant de l'érosion en amont du ruisseau Castle et des rives artificialisées de la région de Southière-sur-le-lac

- L'embouchure du ruisseau Castle et la région de Southière-sur-le-lac (Remarquez à la figure 7 le panache brun causé par les particules fines qui proviennent du Ruisseau Castle et des rives artificialisées du développement de Southière-sur-le-lac.)
- L'embouchure du ruisseau (sans nom) situé au Sud du secteur

- La circulation naturelle contribue à apporter des matières en suspension en provenance des secteurs situés plus au Sud.
- Les courants transportent les matières en suspension vers le Nord du ruisseau Castle.
- La douceur de la pente facilite l'envasement et l'implantation des plantes aquatiques.
- Le ressac et la forte exposition aux vagues favorisent la migration des matières en suspension vers les zones d'au moins 2 à 3 m de profond.

Le secteur Southière-sur-le-lac est un des secteurs présentant le plus de symptômes d'eutrophisation prématurée et sa santé paraît préoccupante. C'est pourquoi, nous proposons que ce secteur soit prioritaire dans un plan d'action visant à réduire les sources de dégradation du lac Memphrémagog. Les principales actions à mettre sur pied sont la renaturalisation des rives de la région Southière-sur-le-lac, le contrôle de l'érosion ainsi que la réduction des apports de nutriments (voir chapitre 10). Les fossés routiers, l'amont du ruisseau Castle ainsi que l'amont du ruisseau situé au Sud du secteur () devraient faire l'objet d'une attention toute particulière. De plus, il est également recommandé de caractériser la qualité des eaux de ce dernier ruisseau.

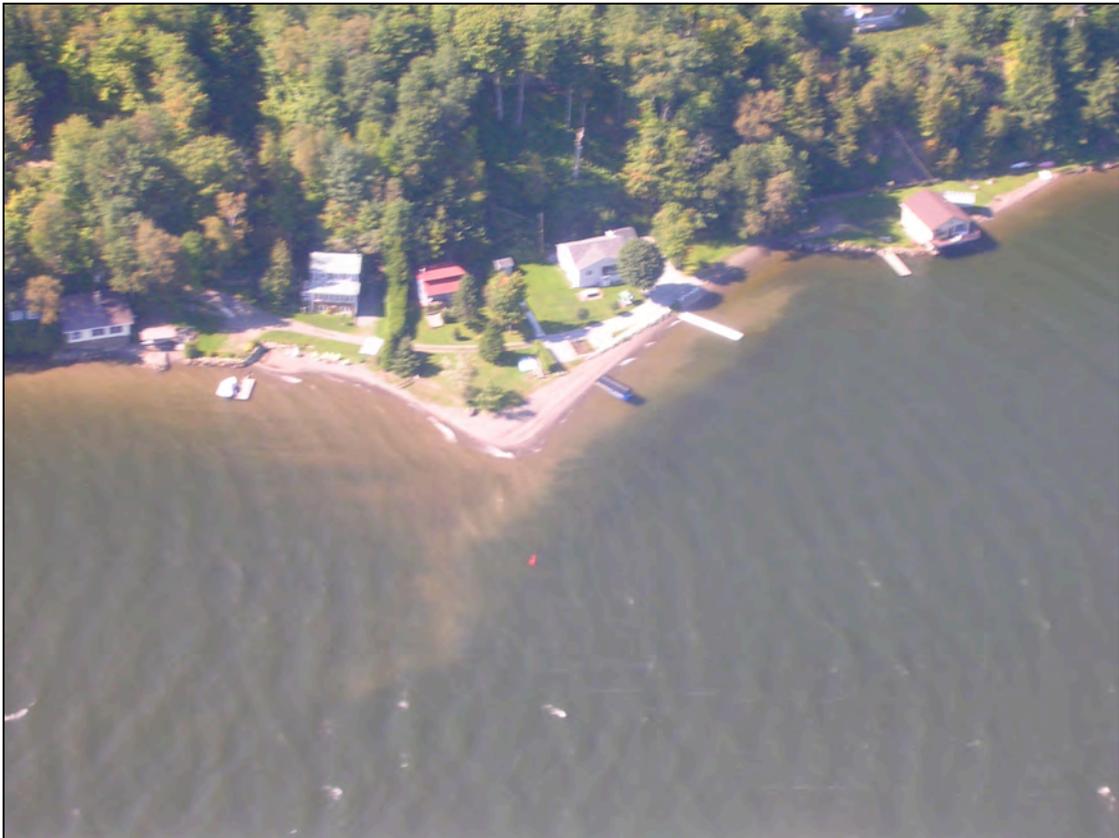
Figure 11 : Sédimentation subaquatique en formation à proximité de l'Île Ronde

- La portion près de la frontière (alentours des trois ruisseaux)
- La baie à l'Ouest de l'Île Skinner (embouchure du ruisseau)

- La circulation naturelle des eaux favorise des apports de matières en suspension et de nutriments en provenance des États-Unis.
- Les zones subissant davantage de symptômes d'eutrophisation (c'est-à-dire la portion Sud du secteur) correspondent aux zones les plus vulnérables à la sédimentation et à la croissance des plantes aquatiques en raison de la douceur de la pente du littoral.
- Le ressac et les vagues favorisent la migration des matières en suspension vers les zones d'au moins 2 à 3 m de profond.

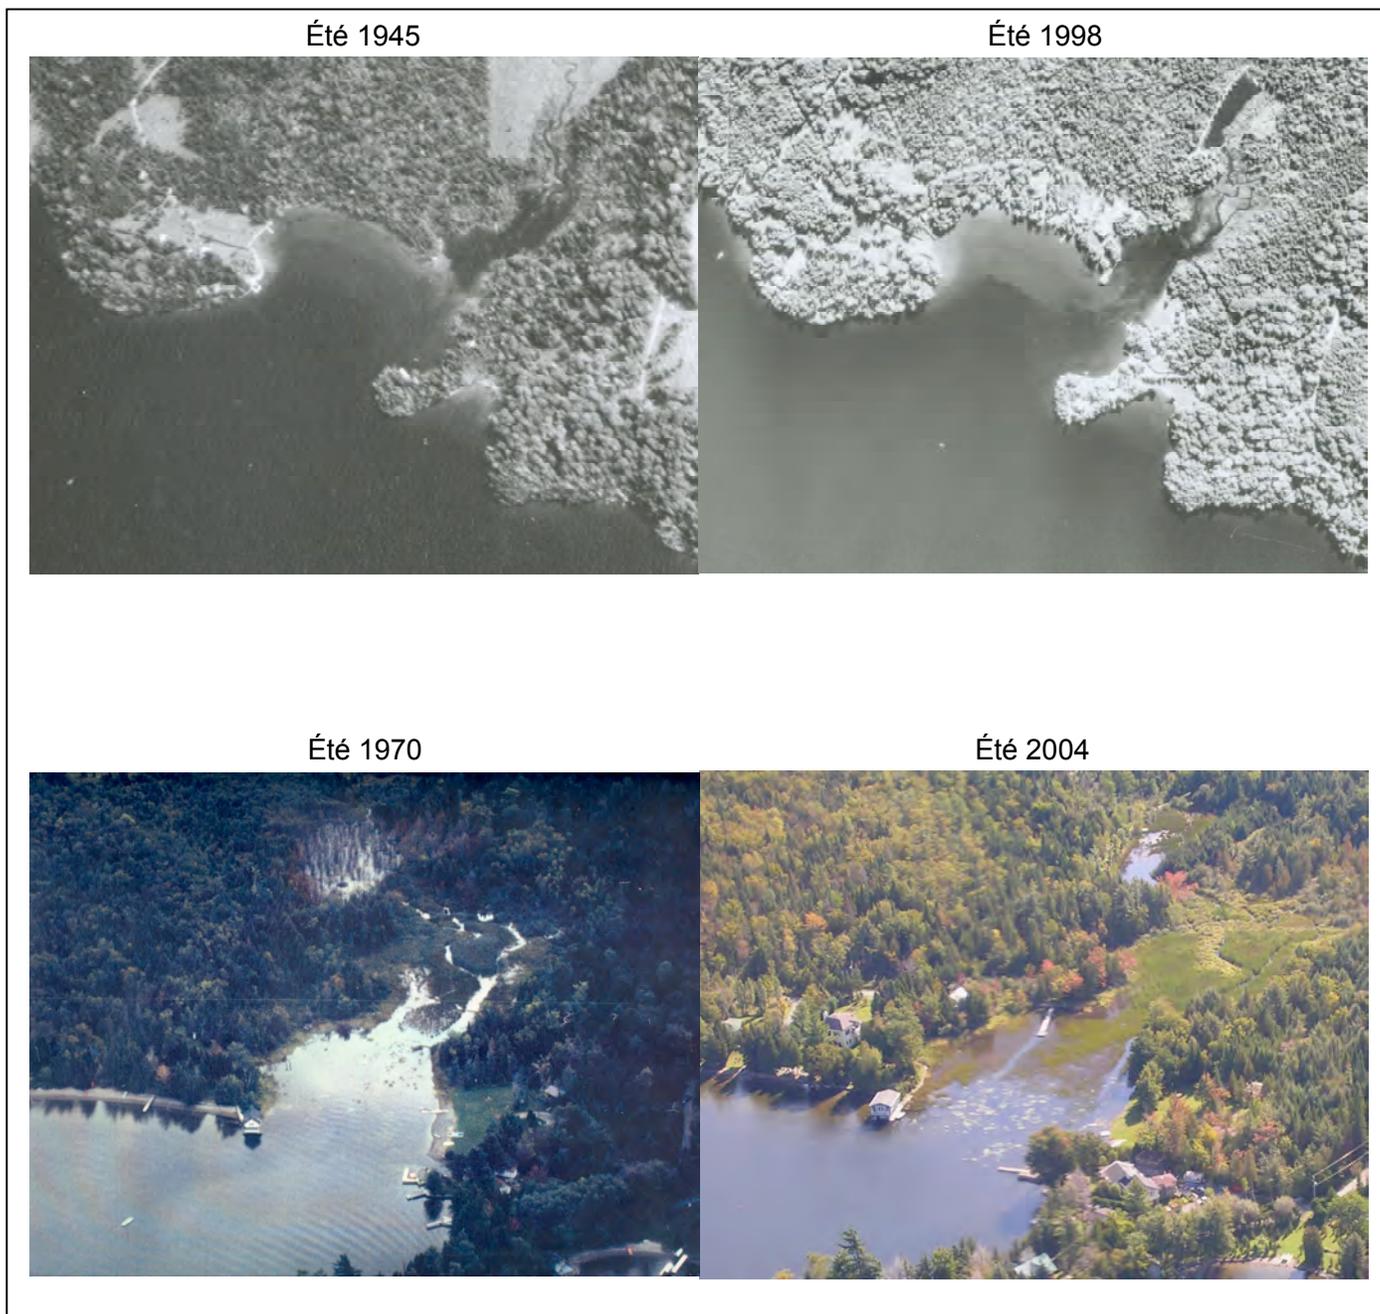
Figure 14 : Évolution du comblement de la baie Oliver

La figure 14 montre qu'au cours des dernières années, la baie Oliver a subi un envasement important ainsi qu'une prolifération des plantes aquatiques. La rapidité à laquelle ces changements ont eu lieu indique que des apports de sédiments et de nutriments provenant du bassin versant du ruisseau Oliver dégradent cette baie.

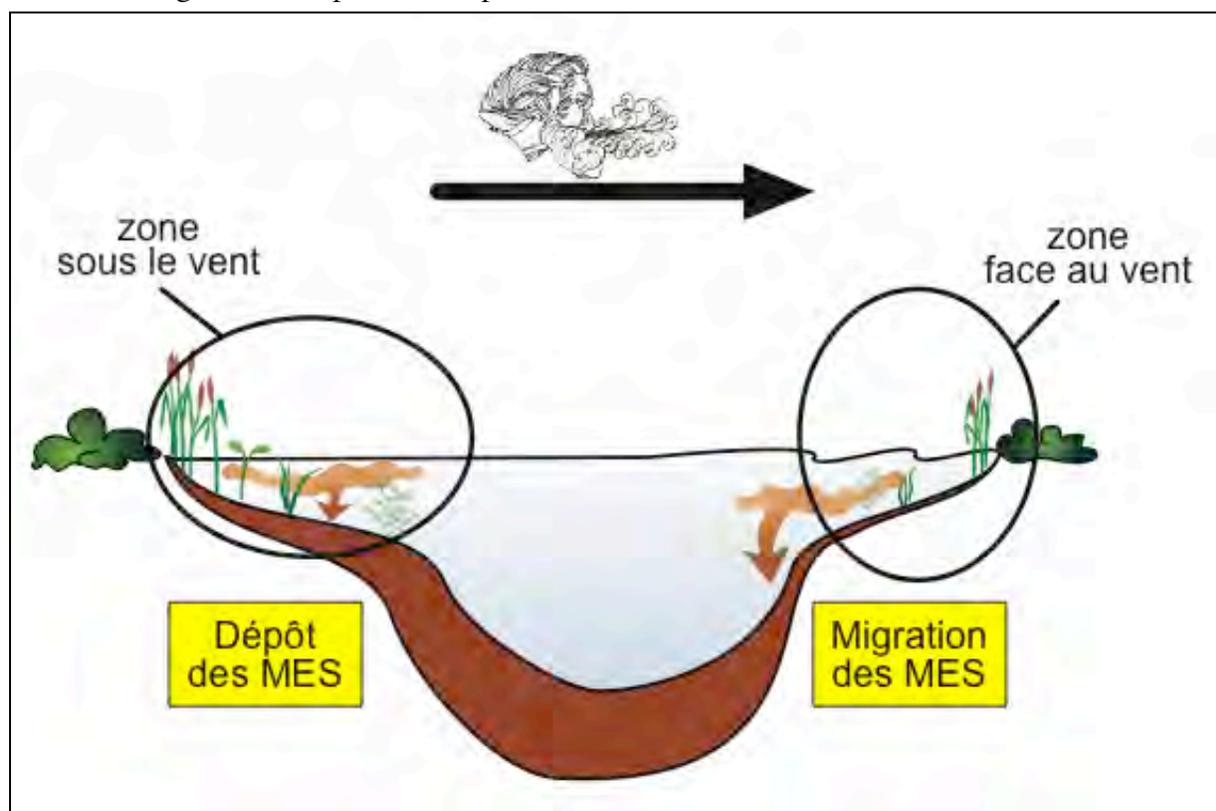
Figure 17 : Impact de l'exposition aux vents dominants sur la sédimentation

Troisièmement, les zones peu profondes (1m et moins) subissent davantage l'action des vagues qui lavent le fond des particules fines et les apportent plus loin. On retrouve donc généralement une plus grande accumulation sédimentaire dans les zones de 2 m et 3 m de profond comparativement aux zones de 1 m puisque les sédiments fins tendent à migrer vers les zones plus profondes en raison du ressac. Cependant, comme la sédimentation dépend aussi fortement de la pente du littoral, quelques exceptions peuvent survenir. Ainsi, il est possible, dans quelques cas, que les profondeurs de 1 m permettent une plus grande accumulation de sédiments fins en raison de la bathymétrie.

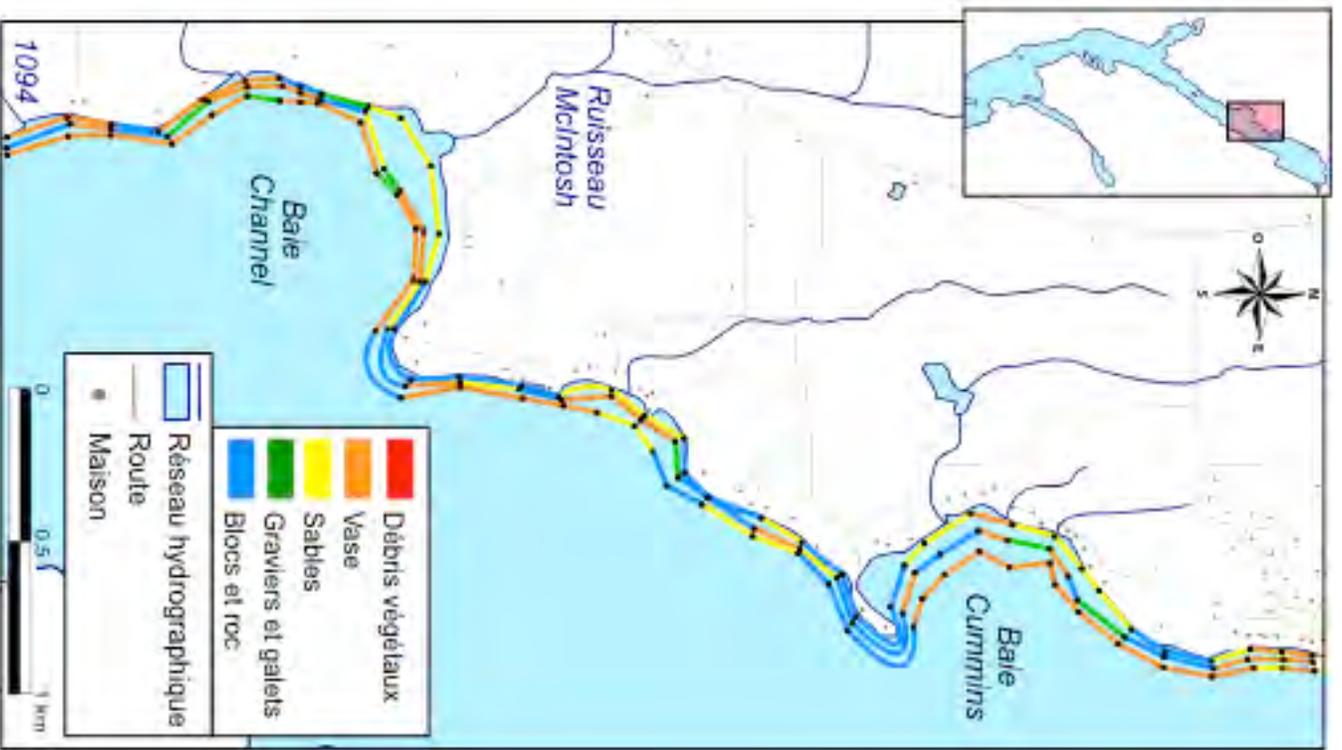
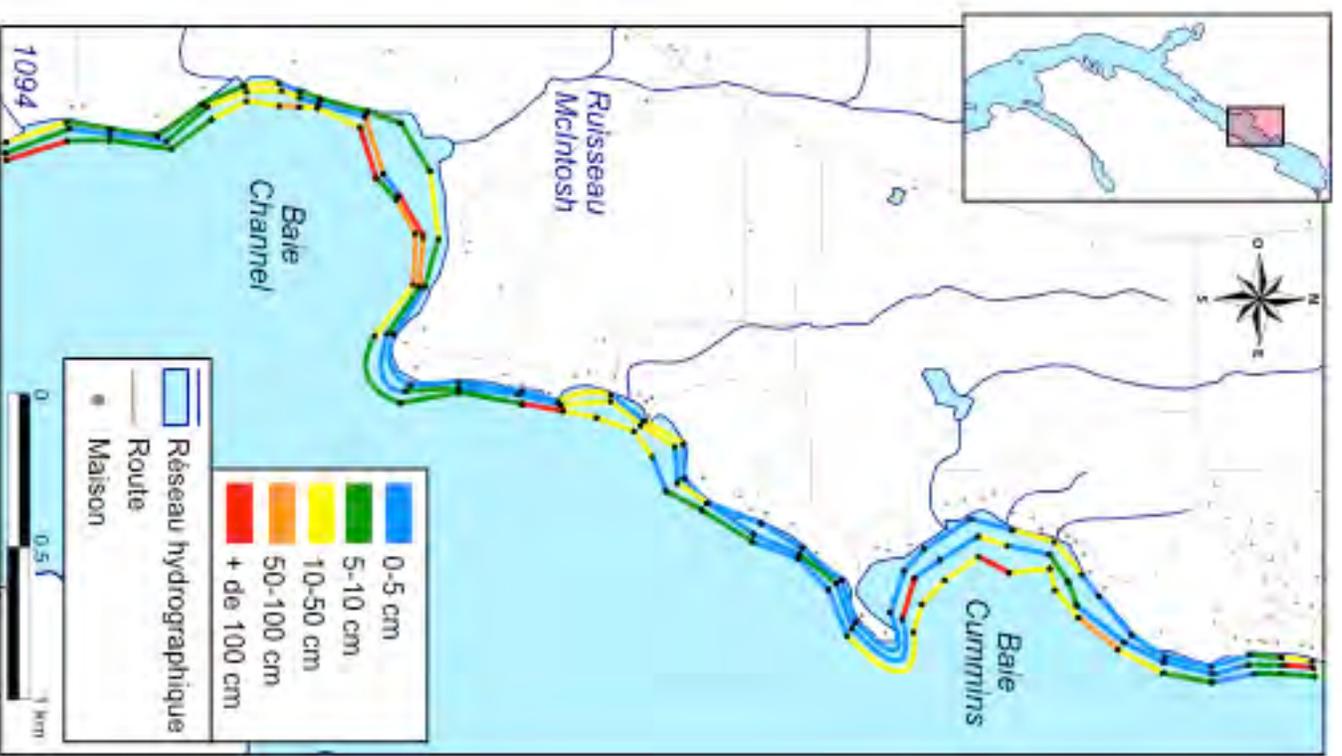
Figure 19.3 : Type de fond (substrat) dominant dans la zone littorale de Baies Cummins et Channel (1, 2 et 3m)

Les cartes 19.3 et 20.3 montrent que l'accumulation de sédiments fins s'avère plus importante dans le **fond des baies** (Cummins, Channel et autres petites baies). Ces endroits présentent un dépôt plus épais de vase et de sables. Conformément aux principes théoriques, la zone de 3 m est davantage touchée.

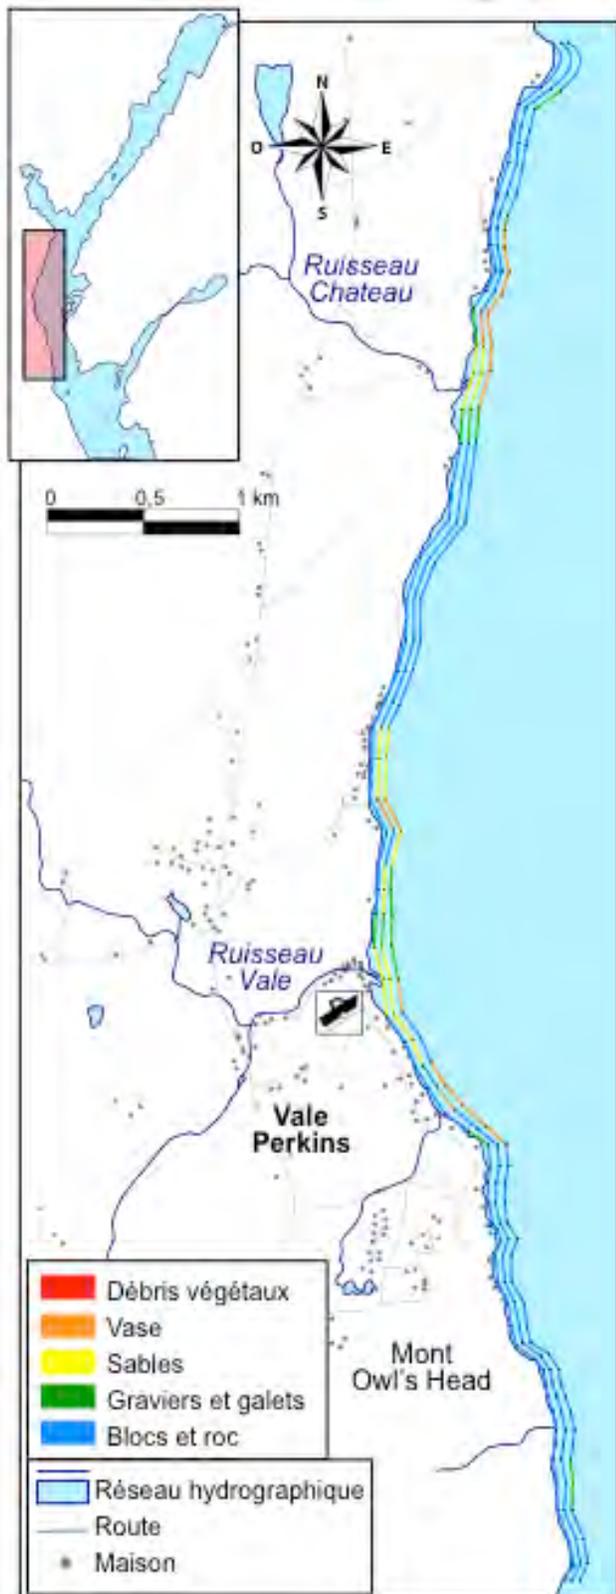
Figure 19.6 : Type de fond (substrat) dominant dans la zone littorale de ValePerkins (1, 2 et 3m)

Le secteur Vale Perkins présente un envasement intermédiaire en comparaison avec les autres secteurs. Une grande portion de son littoral est exempte de sédiments meubles, mais le littoral à l'embouchure des ruisseaux Château et Vale subit un envasement plus sévère. Ainsi, ces tributaires apparaissent comme des portes d'entrée de particules de sol. La mise en œuvre de différentes stratégies de réduction de l'érosion et de l'eutrophisation (voir chapitre 10) en amont de ces ruisseaux et dans tous les sols du bassin versant s'avère nécessaire pour préserver le potentiel écologique de ce secteur.
