**MEMPHRÉMAGOG
CONSERVATION INC.**

Caractérisation de la bande riveraine de la municipalité de Magog

Étude effectuée par la patrouille du MCI 2015

Le 10 septembre 2015

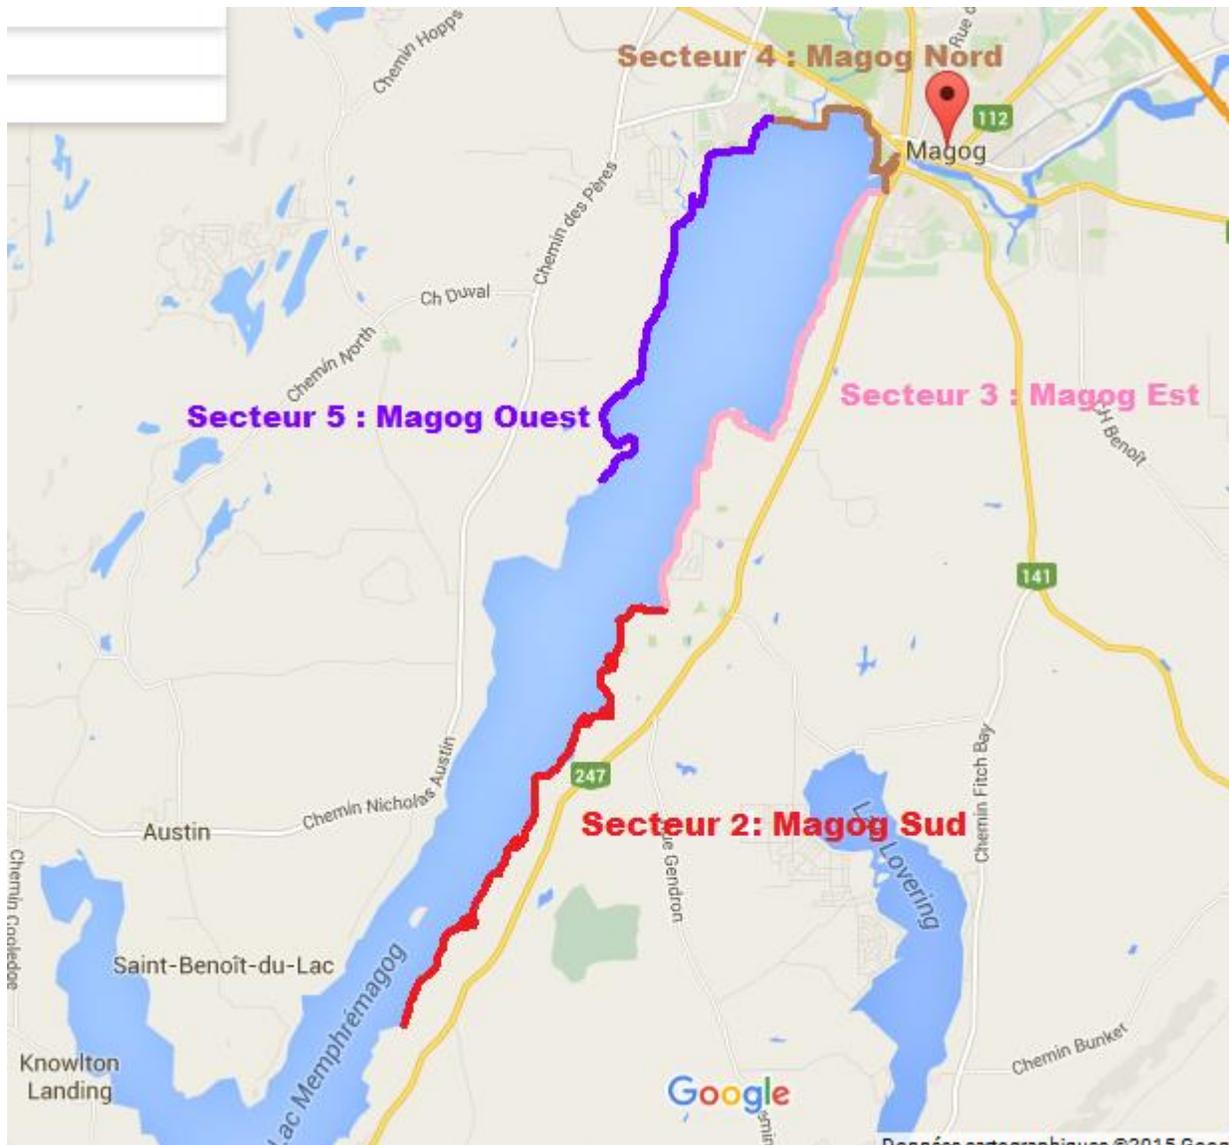
Figure 1: Limites des secteurs (Modifiée de : Google Earth, 2015)

Comme les bandes riveraines des municipalités d'Ogden et du Canton de Stanstead ont fait l'objet d'une caractérisation en 2014, il semblait naturel et pertinent de poursuivre avec la Ville de Magog (secteur S1) en 2015. Le territoire de la municipalité a été divisé en 4 plus petits secteurs selon les caractéristiques communes aux propriétés situées dans leurs limites. Ainsi, la figure 1 montre le secteur S2 (Magog Sud, du Canton de Stanstead jusqu'à la marina des Villas de l'Anse), le secteur S3 (Magog Est, du nord de la marina des Villas de l'Anse jusqu'au sud de la Marina Le Merry Club), le secteur S4 (Magog Nord, de la Marina Le Merry Club jusqu'à la Plage des Cantons) et le secteur S5 (Magog Ouest, de l'ouest de la Plage des Cantons jusqu'à la municipalité d'Austin). Les limites des secteurs ont été choisies comme telles pour permettre de connaître les différences d'aménagement de la bande riveraine entre les régions de Magog, en plus d'avoir un aperçu global.

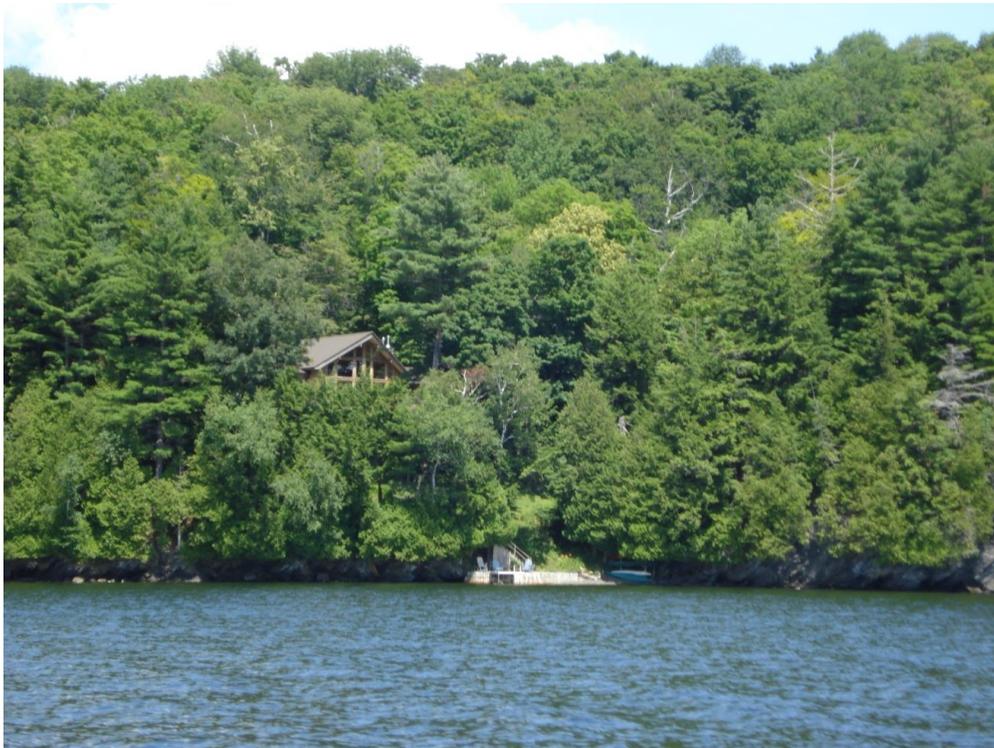
Figure 2 : Aperçu d'une zone habitée encadrée par deux zones naturelles

En commençant à l'extrémité du secteur S1, des zones homogènes ont été successivement délimitées. Pour ce faire, l'observatrice devait repérer les changements d'utilisation du sol selon les différentes catégories : naturelle, habitée, infrastructures, agriculture et foresterie (voir tableau 1, groupe 1, figure 2). À l'intérieur d'une zone homogène où l'utilisation du sol était « habitée », par exemple, les différences dans les types d'aménagement et dans le pourcentage de recouvrement du sol étaient à la base de sa division en plus petites zones homogènes. Par exemple, si cinq propriétés voisines formaient une zone homogène, un terrain significativement plus boisé que les autres pouvait devenir une zone homogène à lui seul. Pour réaliser cet exercice, l'inventaire des propriétés

riveraines, qui comprend des photos datant de 2011, était particulièrement utile. Le numéro et les coordonnées géographiques des propriétés situées aux extrémités des zones homogènes étaient pris en note, pour faciliter un repérage ultérieur.

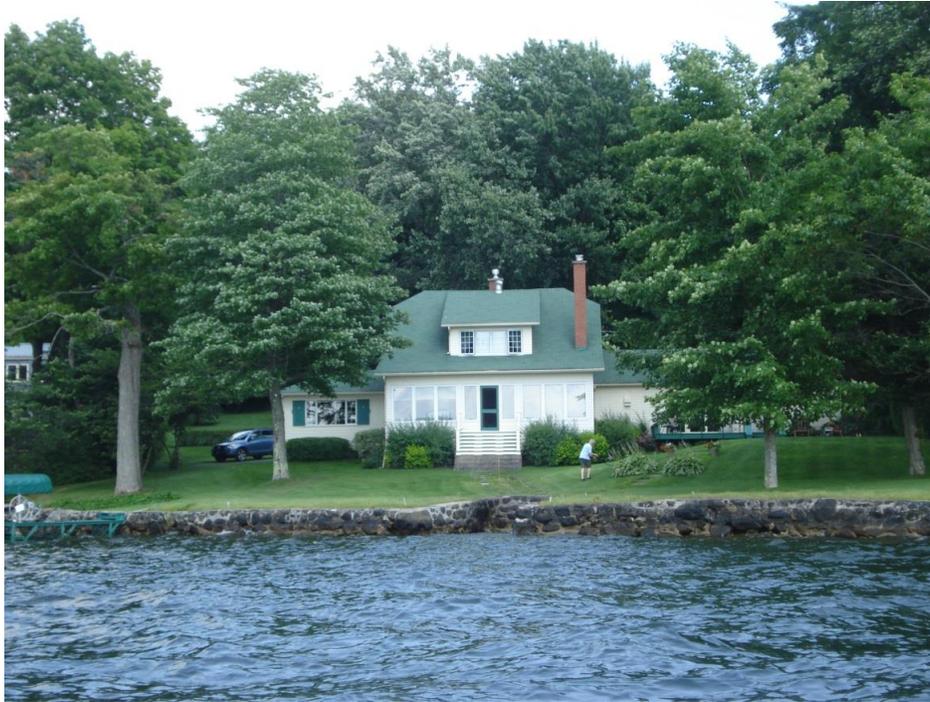
Figure 3 : Aperçu d'une zone homogène où la végétation ornementale est l'aménagement dominant.

En tenant compte de la totalité d'une zone homogène, l'observatrice établissait les proportions des différents types d'aménagement en présence (voir tableau 1, groupe 2). L'évaluation se faisait en terme de pourcentage de recouvrement par les trois types d'aménagement. L'addition des résultats devait donner 100 %. La figure 3 montre une partie d'une zone homogène où le recouvrement par la végétation ornementale aurait été évalué à environ 95 %, laissant 2,5 % pour la végétation naturelle et les matériaux inertes, respectivement.

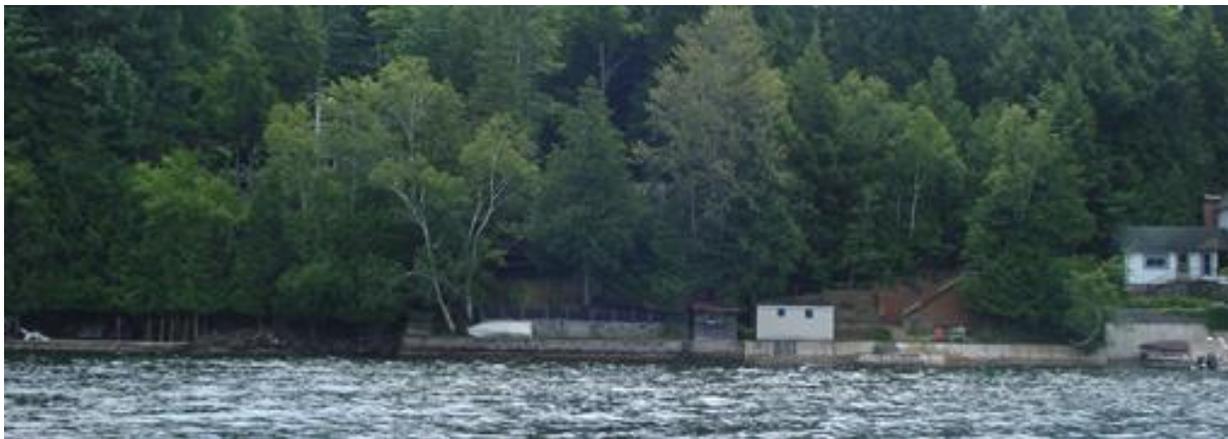
Figure 4 : Aperçu d'une zone homogène où les murets et remblais occupent la totalité de la longueur du rivage

Pour chaque zone homogène, l'observatrice repérait les descripteurs de dégradation de la rive que sont les structures de soutènement, remblais, sols à nu et autres foyers d'érosion comme les plages artificielles. L'importance de ces descripteurs devait être exprimée en pourcentage de la longueur de la rive, et non de la surface de la zone occupée. Le total des résultats n'était pas nécessairement équivalent à 100 %. La figure 4 illustre un exemple de zone homogène où les descripteurs de dégradation « murets et remblais » occupent 100 % de la longueur du rivage.

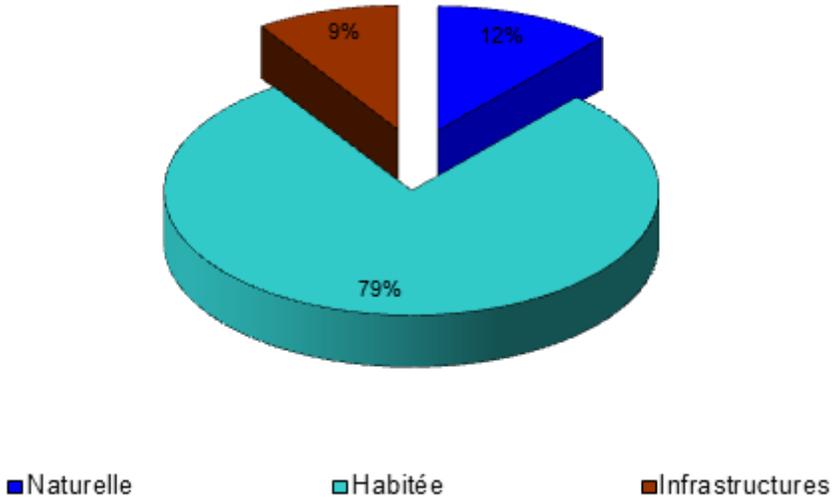
À Magog, 9,3% des bandes riveraines sont occupées par des infrastructures et 11,6% par des zones naturelles (voir figure 5). Le reste des bandes riveraines, qui comptent pour 79,1% du total, sont considérées comme habitées. Aucune activité agricole ou de foresterie n'a été observée.

Figure 5 : Utilisation du sol dans la bande riveraine à Magog

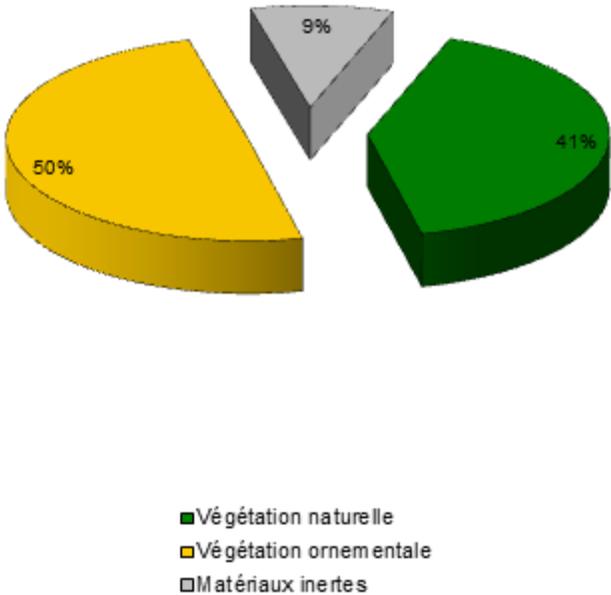
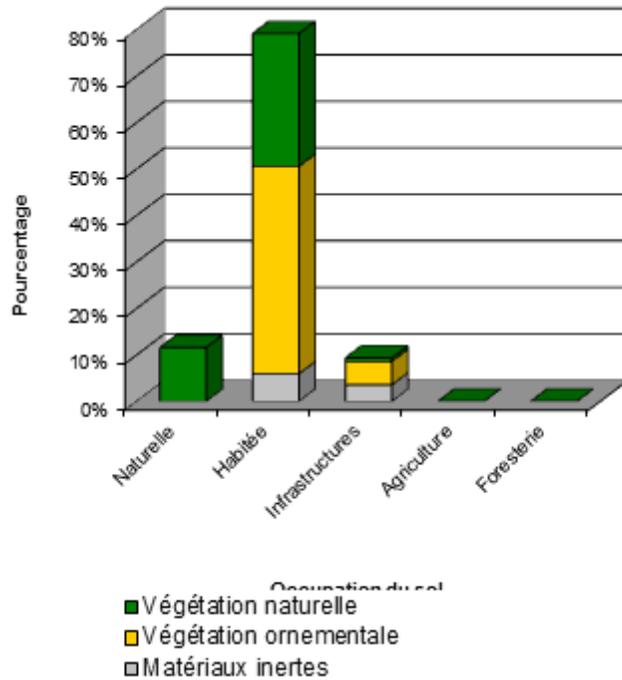
Le type d'aménagement dominant est la végétation ornementale, avec 49,8% d'importance relative (voir figures 6 et 7). La végétation naturelle compte pour 40,7% du total et les matériaux inertes, pour 9,5%. Les matériaux inertes localisés dans la bande riveraine sont surtout des murets, mais on y trouve aussi des hangars à bateau, des remises, des terrasses et quelques habitations. Bien qu'elles n'aient pas été recensées, les maisons se situant tout juste en dehors de la limite de la bande riveraine sont aussi nombreuses. En tout, 31,5% des rives appartiennent aux classes d'aménagement A (80% et plus en végétation naturelle) et B (de 60 à 80% en végétation naturelle) (voir figures 8 et 9). Ces rives sont considérées comme aptes à jouer leur rôle pour la protection du lac et de la biodiversité. Les classes C (40 à 60% en végétation naturelle), D (20 à 40% en végétation naturelle) et E (moins de 20% en végétation naturelle) sont présentes à 4,6%, 25,9% et 38% respectivement.

Figure 6 : Importance des types d'aménagement dans la bande riveraine à Magog

Figure 7 : Importance des types d'aménagements dans la bande riveraine par catégorie d'utilisation du sol à Magog

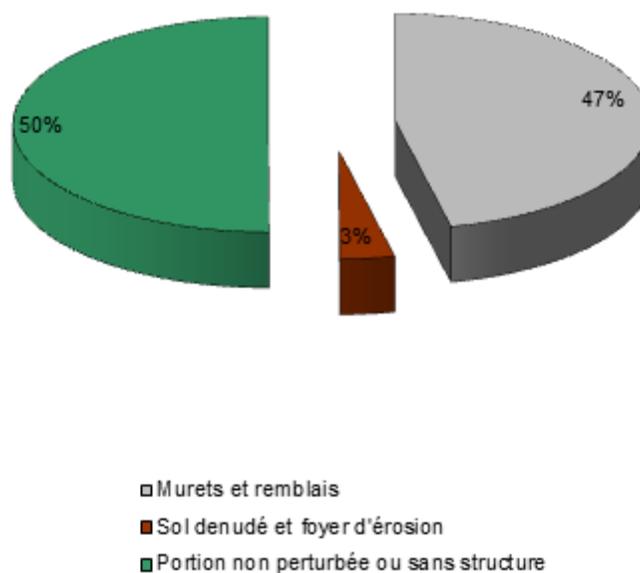
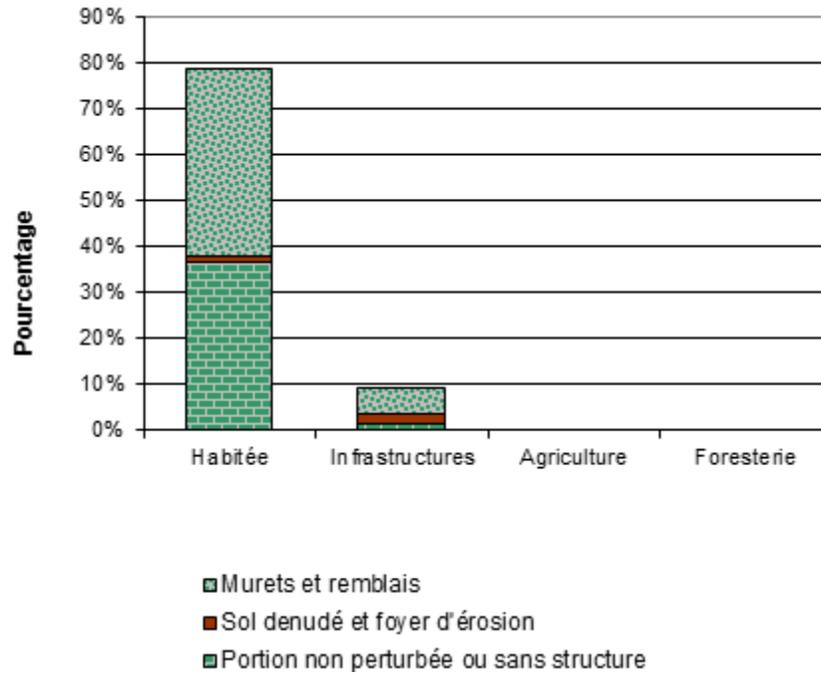
Une proportion importante de la longueur des rives de la municipalité montre des signes de dégradation, soit des murets et remblais (46,5%) ou un sol dénudé (3,4%) (voir figures 10 et 11). Tous les murets de béton, de bois ou de roche (lorsqu'ils ne semblaient pas naturels) ont été considérés comme des structures, tandis que les plages ont été catégorisées comme des sols à nu. La balance de longueur de la bande riveraine, soit 50,1%, est non perturbée ou sans structure. En ce qui concerne les classes de dégradation, les zones homogènes correspondant aux classes A (80% et plus du rivage non perturbé) et B (60 à 80% du rivage non perturbé) ont une importance relative de 49% (voir figure 12). Pour les classes C (40 à 60% du rivage non perturbé), D (20 à 40% du rivage non perturbé) et E (moins de 20% du rivage non perturbé), elles sont représentées à 4,2%, 3,6% et 43,2% respectivement.

Figure 10 : Importance des signes de dégradation du rivage à Magog

Figure 11 : Importance des signes de dégradation du rivage par catégorie d'utilisation du sol à Magog

- Étant donné la proportion significative de rives dégradées par la présence d'un muret, la sensibilisation des citoyens devrait comporter un volet important au sujet des plantes à choisir pour recouvrir une telle structure. Des plantes appropriées pourraient même faire partie des végétaux offerts lors de la distribution annuelle de la MRC Memphrémagog.

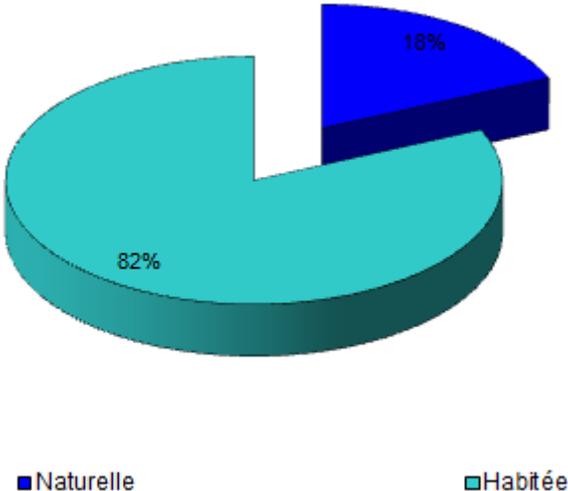
Aucune infrastructure ne se trouve dans cette partie de la municipalité. Les zones naturelles comptent pour 18,3% du secteur et les zones habitées, pour 81,7% (voir figure 13).

Figure 13 : Utilisation du sol dans la bande riveraine à Magog Sud

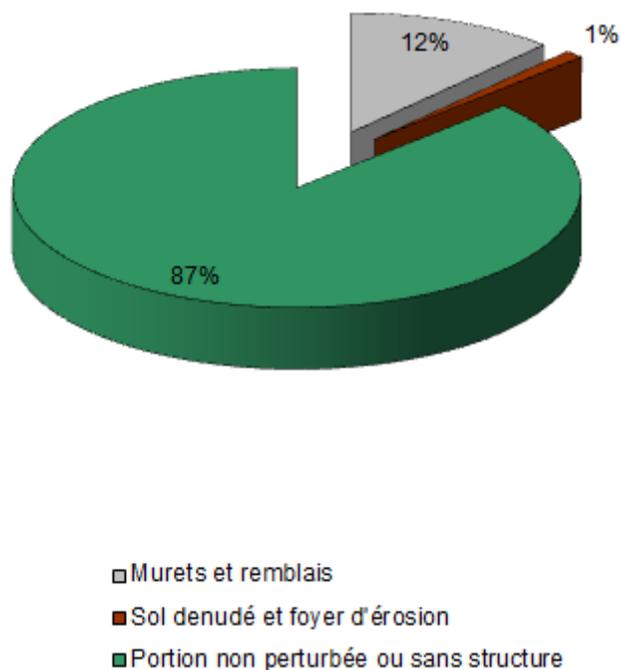
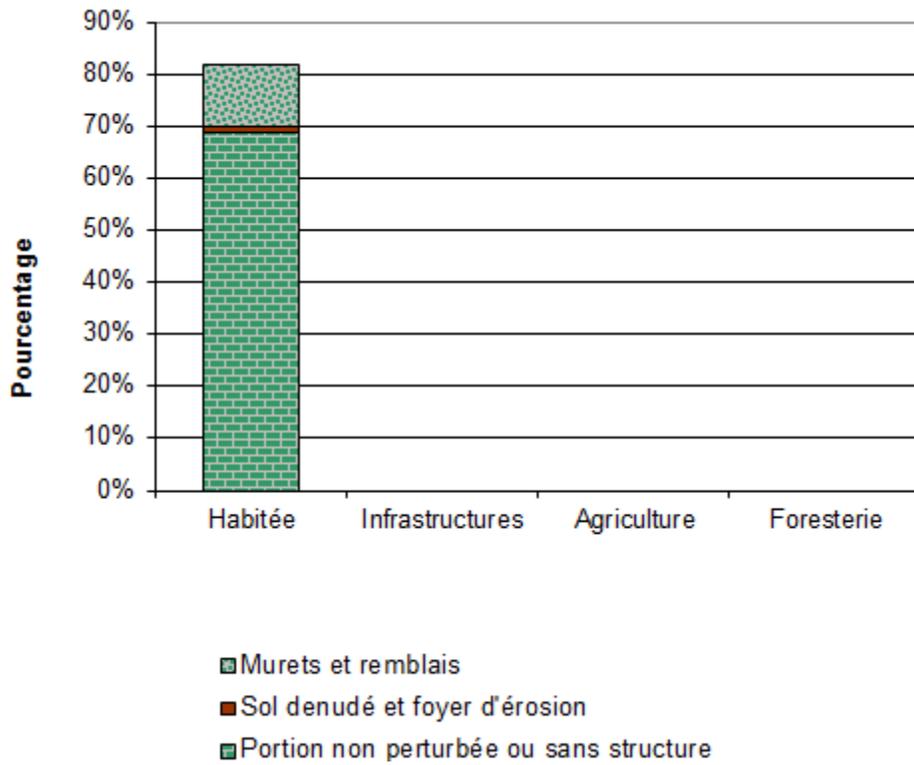
La portion de la rive non perturbée ou sans structure s'élève à 87,1% (voir figures 18 et 19). Une proportion de 11,9% est occupée par des murets ou remblais et 1,1% par des sols dénudés. Les zones homogènes appartenant aux classes de dégradation A et B représentent un total de 89% de la

Figure 18 : Importance des signes de dégradation du rivage à Magog Sud

Figure 19 : Importance des signes de dégradation du rivage par catégorie d'utilisation du sol à Magog Sud

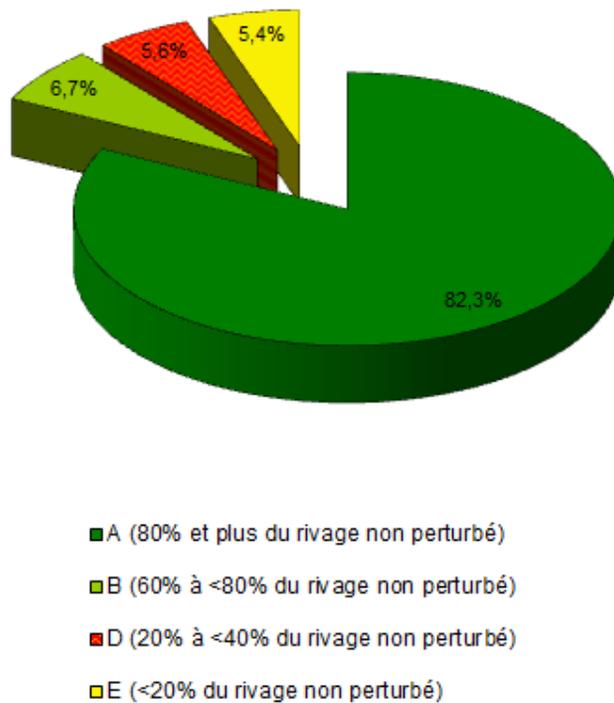
rive (voir figure 20). Les classes C, D et E, quant à elles, sont représentées respectivement à 0%, 5,6% et 5,4%.

Figure 20 : Importance des signes de dégradation du rivage à Magog Sud

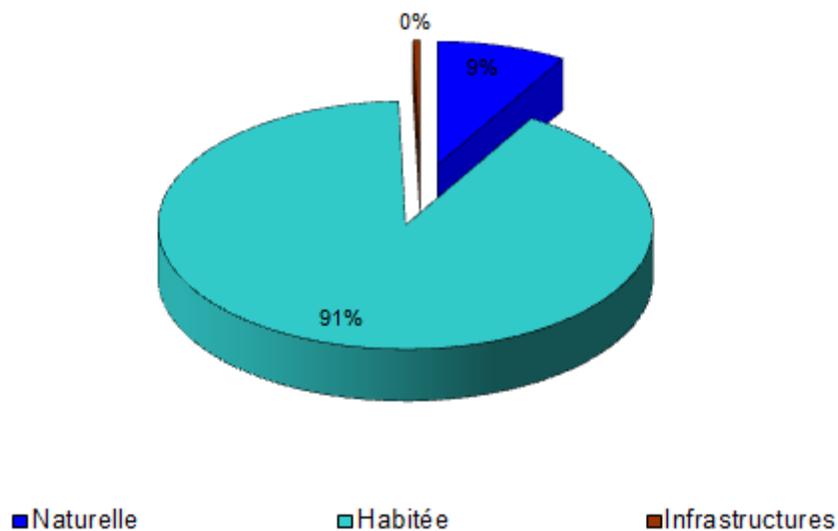
Dans le secteur Magog Est, 8,5% de la bande riveraine est considérée comme naturelle. 91,1% comme habitée et 0,5% comme comportant une infrastructure (voir figure 21).

Figure 21 : Répartition de l'utilisation du sol dans la bande riveraine à Magog Est

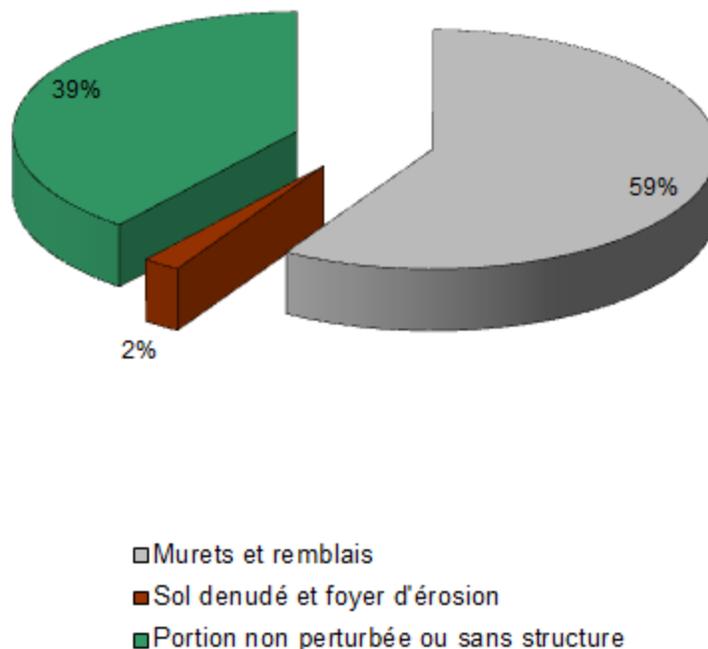
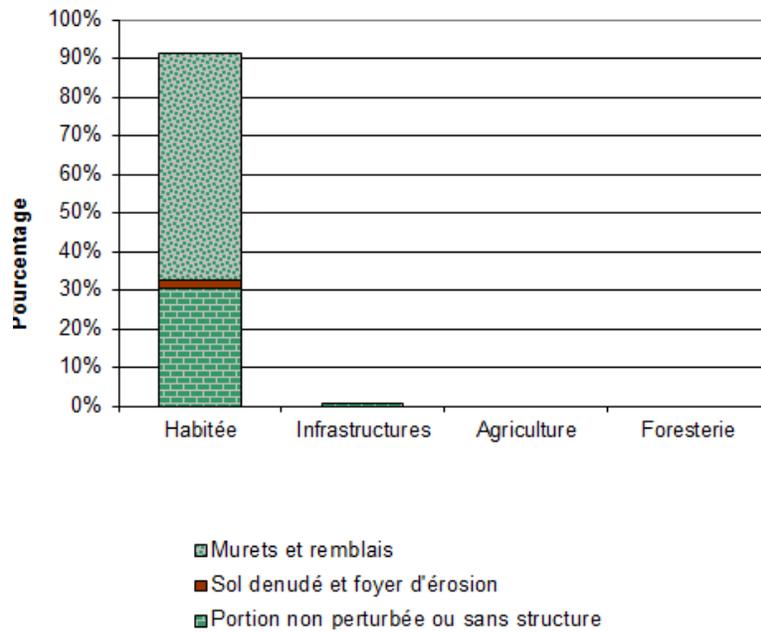
La proportion de la longueur de la rive du secteur qui est non perturbée ou sans structure est de 39,3% (voir figures 26 et 27). Les murets et remblais sont présents sur 58,6% des rives et les sols dénudés, sur 2,1%. L'importance relative totale des zones homogènes appartenant aux classes de dégradation A et B est de 29,2%. Pour les classes C, D et E, elle est de 13,6%, 0% et 47,2% (voir figure 28).

Figure 26 : Importance des signes de dégradation du rivage à Magog Est

Figure 27 : Importance des signes de dégradation du rivage par catégorie d'utilisation du sol à Magog Est

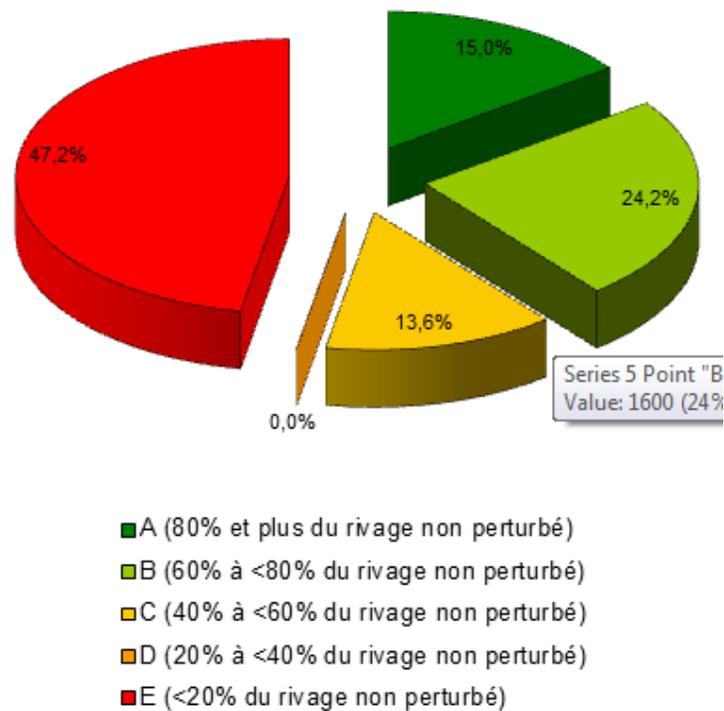
Figure 28 : Importance des classes de dégradation du rivage à Magog Est

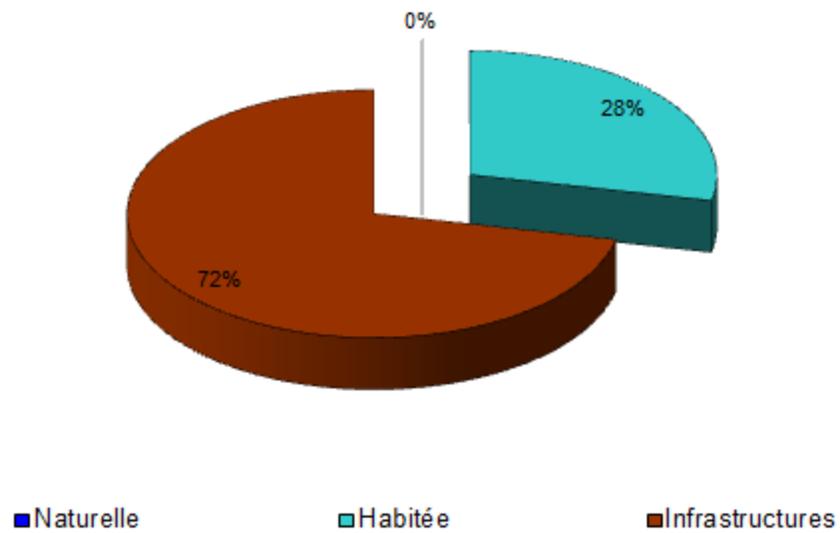
Le secteur Magog Nord ne comporte aucune zone naturelle et présente plusieurs infrastructures (proportion de 71,6%) (voir figure 29). Ce résultat comprend tous les parcs municipaux, plages publiques, routes, stationnements et marinas. Les zones habitées, quant à elles, comptent pour 28,4% du secteur.

Figure 29 : Répartition de l'utilisation du sol dans la bande riveraine à Magog Nord

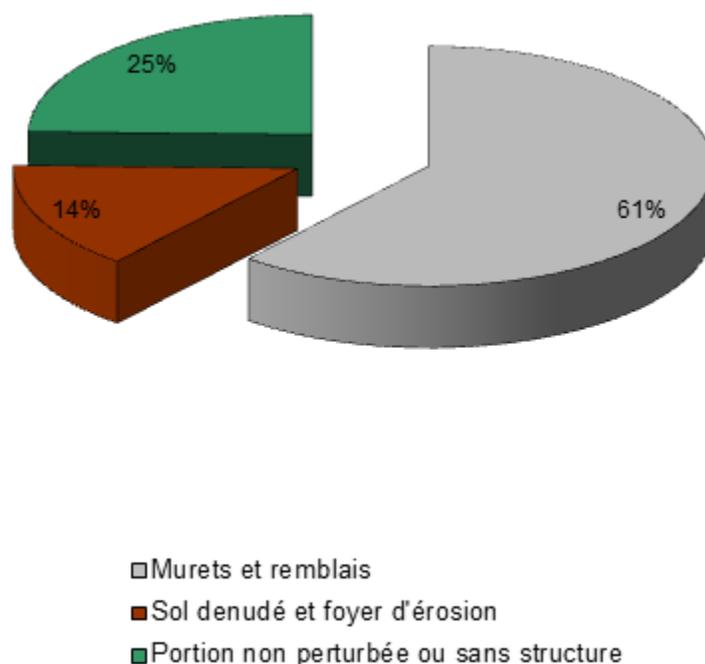
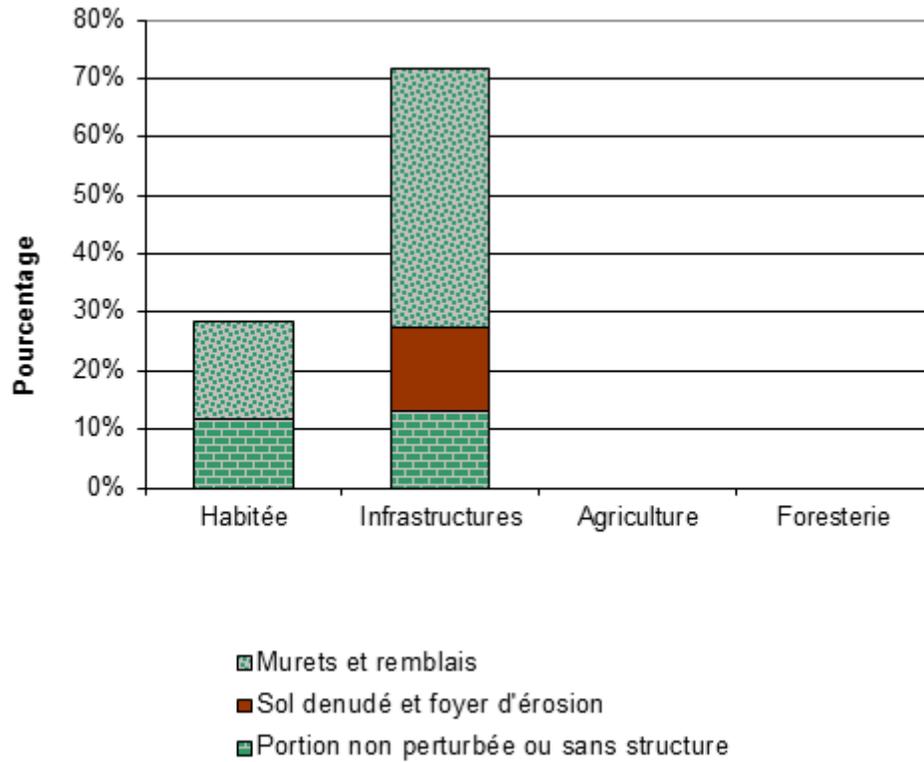
La portion de la rive non perturbée ou sans structure s'élève à 25%, tandis que la longueur de la rive avec murets est de 60,9% et celle avec sols dénudés (comprenant les plages) est de 14,5% (voir figures 34 et 35). Les zones classées A représentent 22,1% de la rive (voir figure 36). Les classes de dégradation B et C ne sont pas représentées dans le secteur, alors que les classes D et E le sont à 12,4% et 65,4% respectivement.

Figure 34 : Importance des signes de dégradation du rivage à Magog Nord

Figure 35 : Importance des signes de dégradation du rivage par catégorie d'utilisation du sol à Magog Nord

- Dans le même ordre d'idées, les bandes riveraines des terrains municipaux dans le secteur Nord, en particulier de chaque côté de la plage de l'Est, pourraient aisément servir de «modèles» pour montrer la faisabilité de l'application du futur règlement et la possibilité de recouvrir les murets et ainsi inciter les citoyens à l'action.

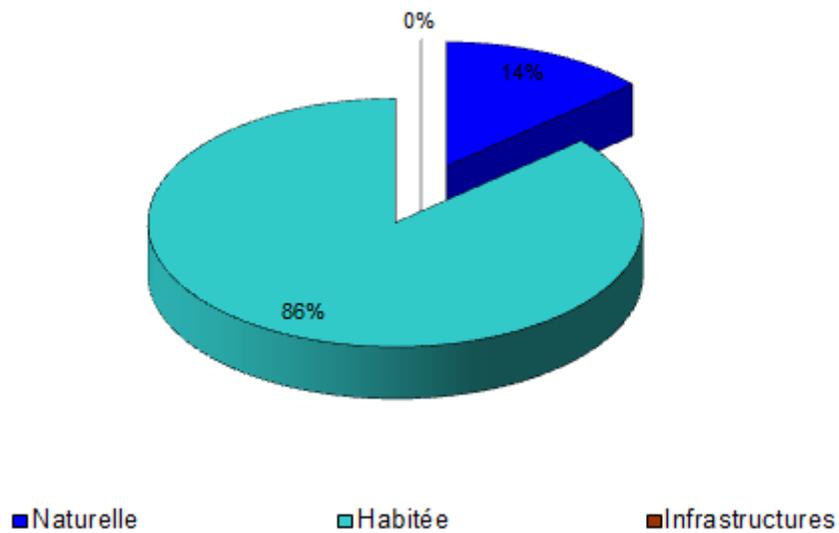
Aucune infrastructure ne se trouve dans la bande riveraine du secteur Magog Ouest (voir figure 37). Celle-ci est occupée par 13,5% de zones naturelles et 86,5% de zones habitées.

Figure 37 : Répartition de l'utilisation du sol dans la bande riveraine à Magog Ouest

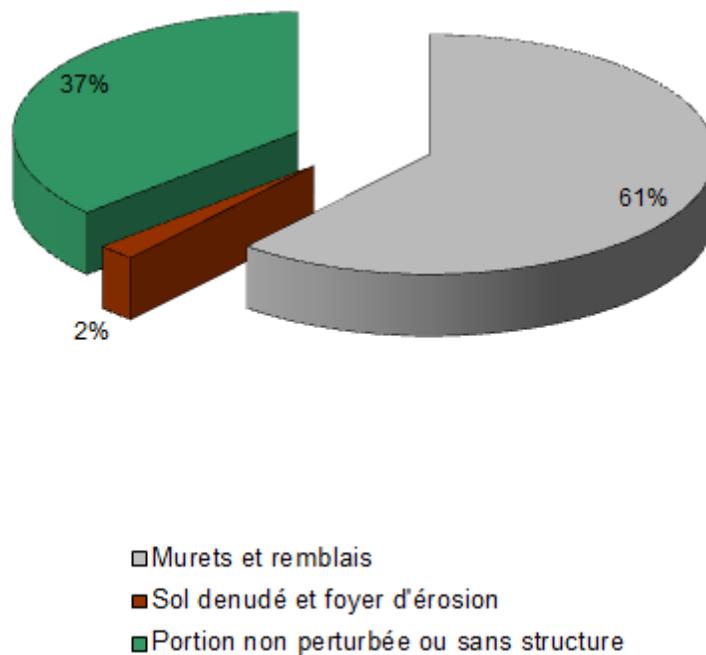
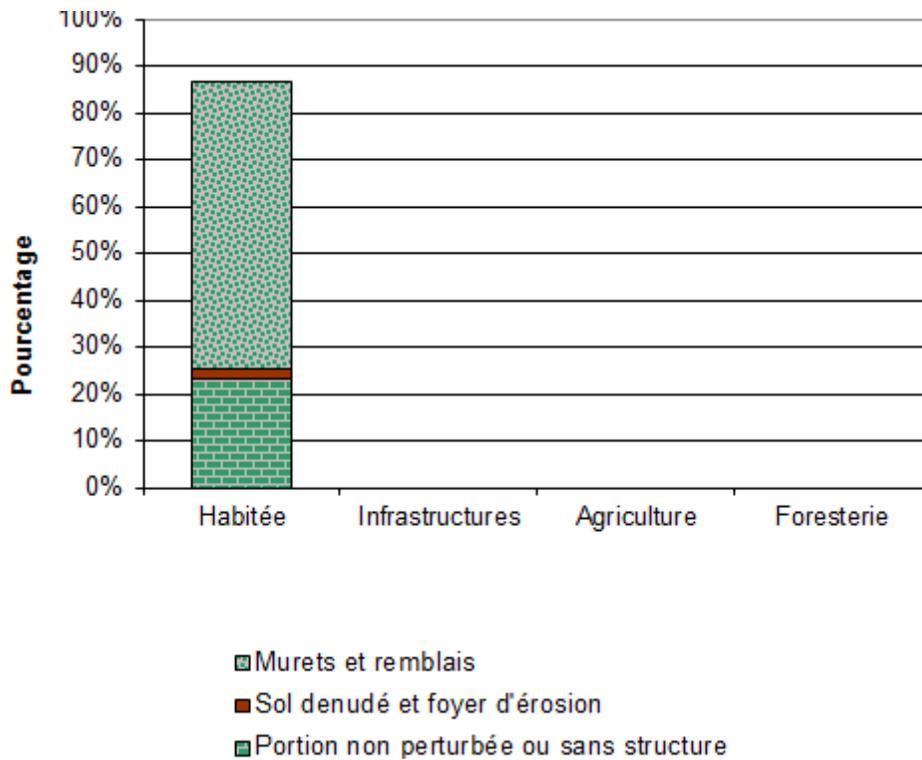
Un total de 36,7% des rives du secteur sont non perturbées ou sans structure, tandis que 61,1% sont occupées par des murets et 2,2% par des sols dénudés (voir figures 42 et 43). Les zones homogènes de classe de dégradation A ont une importance relative de 32,2% dans le secteur (voir figure 44). Les classes B et C ne sont pas représentées, alors que les classes D et E le sont dans des proportions de 1,3% et 66,5%.

Figure 42 : Importance des signes de dégradation du rivage à Magog Ouest

Figure 43 : Importance des signes de dégradation du rivage par catégorie d'utilisation du sol à Magog Ouest
