**MEMPHRÉMAGOG  
CONSERVATION INC.**

**Caractérisation de la bande riveraine des municipalités du Canton de  
Potton, d'Austin et de Saint-Benoît-du-Lac**

Étude effectuée par la patrouille du MCI 2016

Le 13 octobre 2016

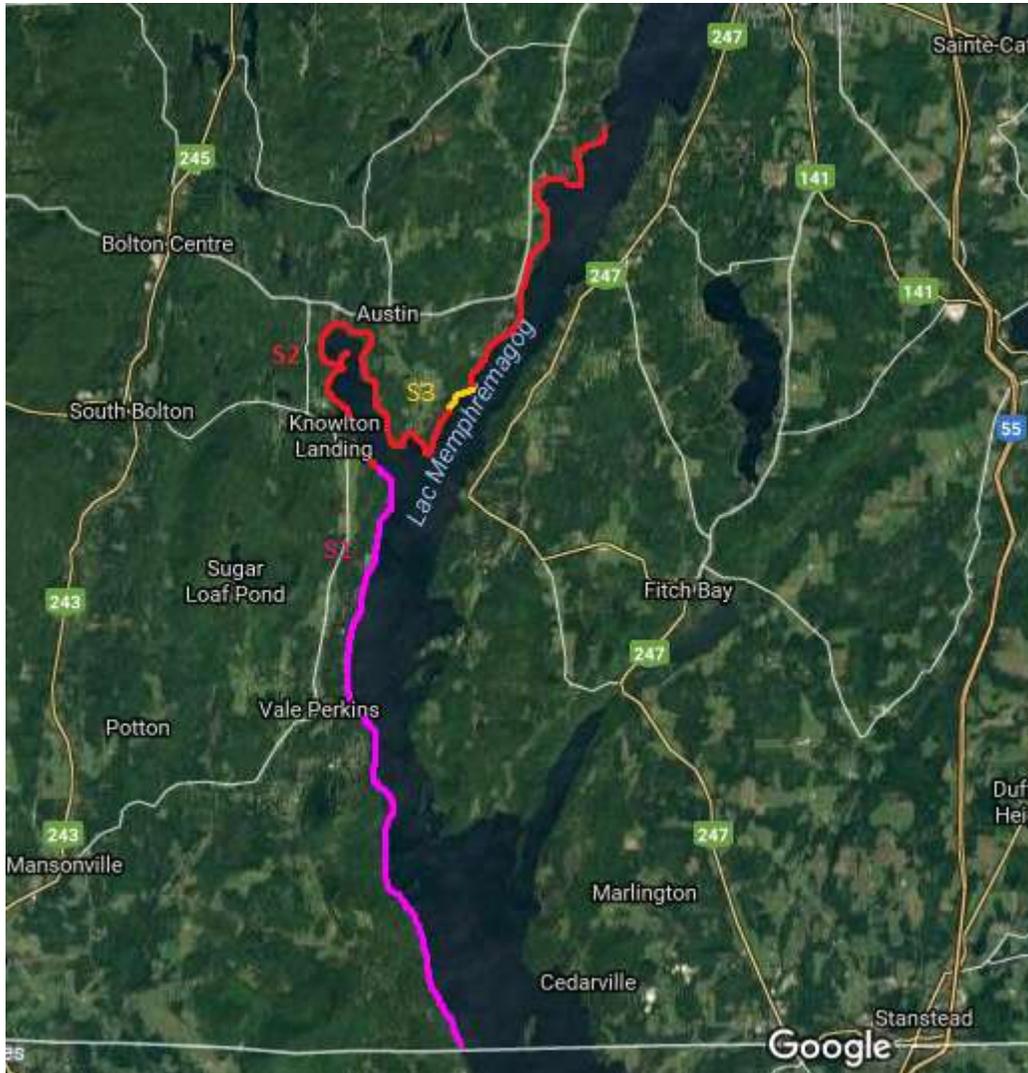
Figure 1: Limites des secteurs. Rose : Canton de Potton (S1), Rouge : Austin (S2), Jaune : Saint-Benoît-du-Lac (S3).  
(Modifiée de : Google Earth, 2016)

Les limites des secteurs ont simplement été fixées aux frontières des municipalités et peuvent être visualisées à la figure 1.

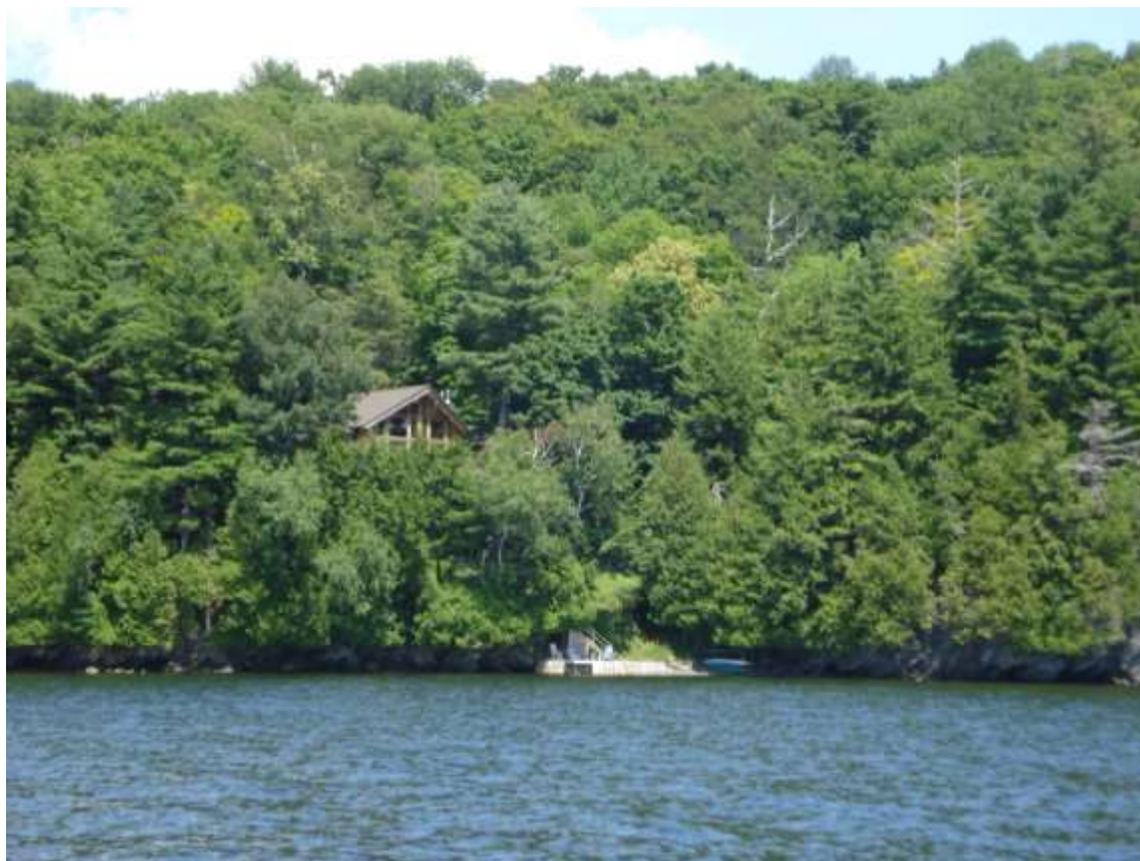
**Figure 2 : Aperçu d'une zone habitée encadrée par deux zones naturelles**

L'évaluation se faisait en terme de pourcentage de recouvrement par les trois types d'aménagement. L'addition des résultats devait donner 100 %. La figure 2 montre une partie d'une zone homogène où le recouvrement par la végétation ornementale aurait été évalué à environ 95 %, laissant 2,5 % pour la végétation naturelle et les matériaux inertes, respectivement.

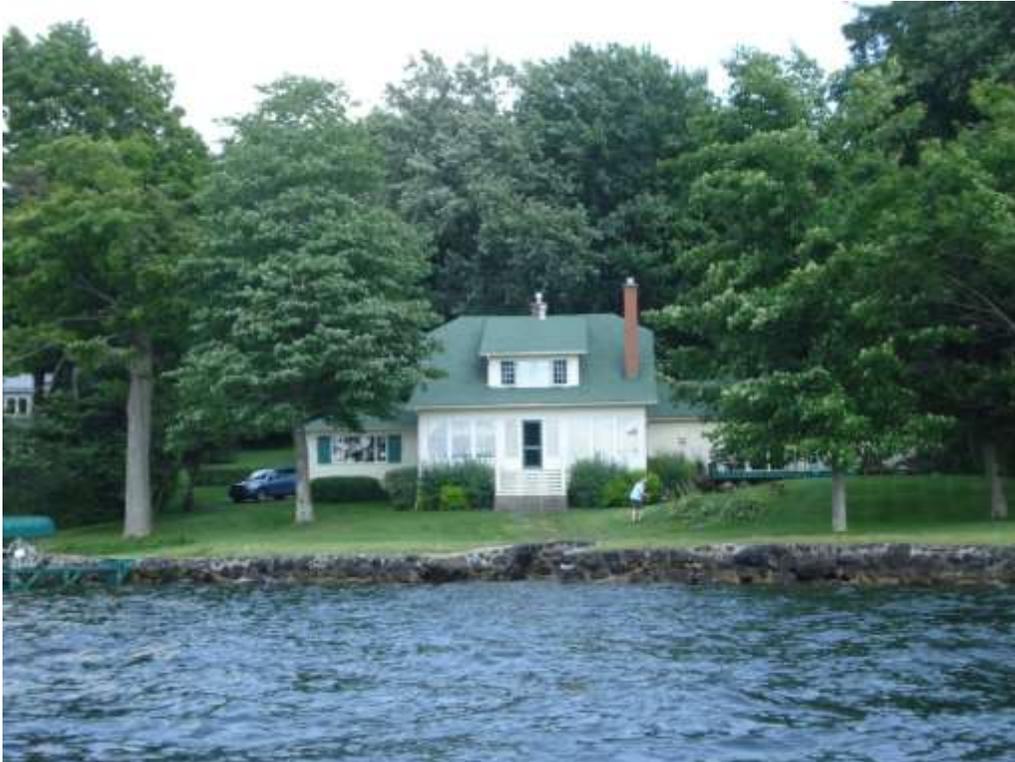
**Figure 3 : Aperçu d'une zone homogène où la végétation ornementale est l'aménagement dominant.**

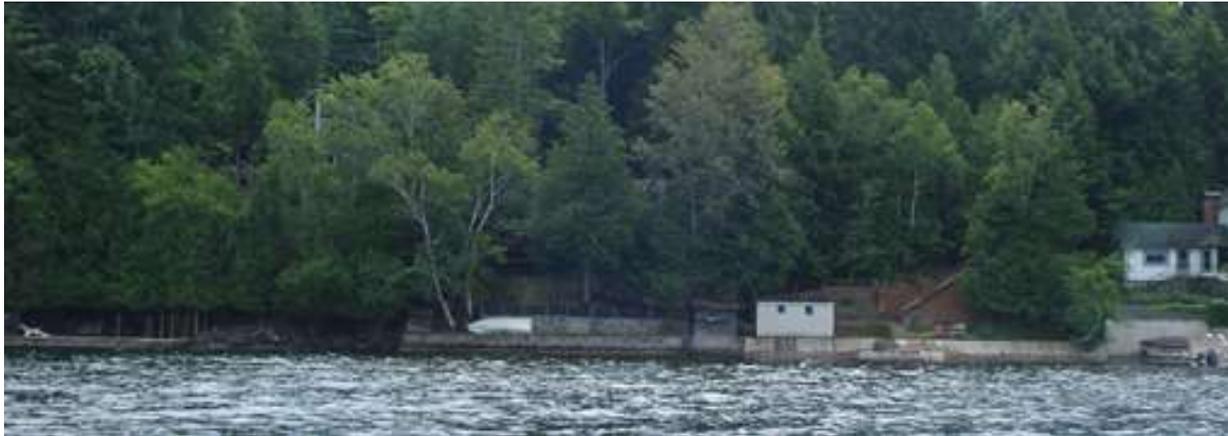
Pour chaque zone homogène, l'observatrice repérait les descripteurs de dégradation de la rive que sont les structures de soutènement, remblais, sols à nu et autres foyers d'érosion comme les plages artificielles. L'importance de ces descripteurs devait être exprimée en pourcentage de la longueur de la rive, et non de la surface de la zone occupée. Le total des résultats n'était pas nécessairement équivalent à 100 %. La figure 3 illustre un exemple de zone homogène où les descripteurs de dégradation « murets et remblais » occupent 100 % de la longueur du rivage.

Figure 4 : Aperçu d'une zone homogène où les murets occupent la totalité de la longueur du rivage

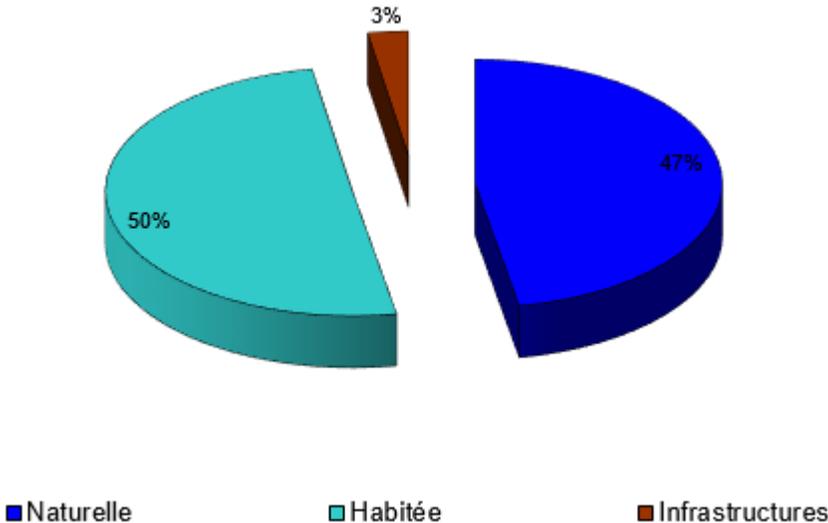
Au Canton de Potton, 3% des bandes riveraines sont occupées par des infrastructures et 50% par des zones considérées comme habitées. Le reste des bandes riveraines, qui comptent pour 47% du total, sont des zones complètement naturelles. Aucune activité agricole ou de foresterie n'a été observée.

Figure 5 : Utilisation du sol dans la bande riveraine au Canton de Potton

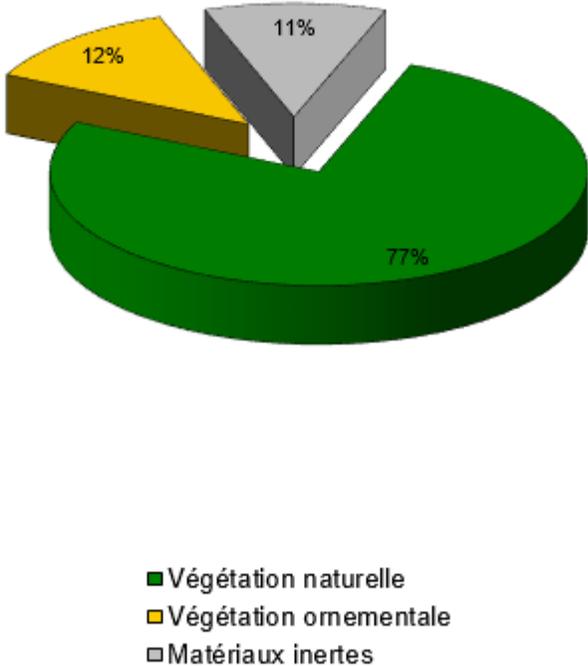
Le type d'aménagement dominant est la végétation naturelle, avec 77% d'importance relative. La végétation ornementale compte pour 12% du total et les matériaux inertes, pour 11%. Les matériaux inertes localisés dans la bande riveraine sont surtout des hangars à bateau, des remises, des escaliers et quelques habitations (moins d'une douzaine). En tout, 78% des rives appartiennent aux classes d'aménagement A (80% et plus en végétation naturelle) et B (de 60 à 80% en végétation naturelle). Ces rives sont considérées comme aptes à jouer leur rôle pour la protection du lac et de la biodiversité. Les classes C (40 à 60%

Figure 6 : Importance des types d'aménagement dans la bande riveraine au Canton de Potton

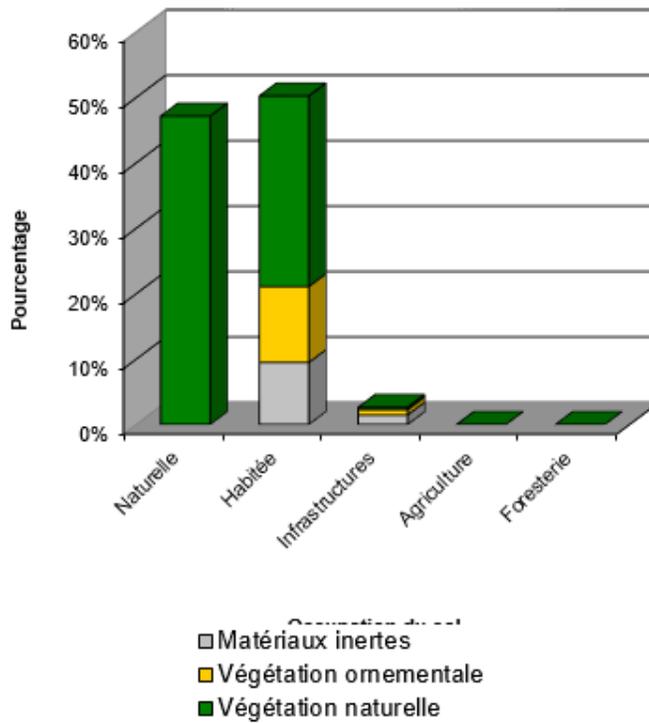
Figure 7 : Importance des types d'aménagements dans la bande riveraine par catégorie d'utilisation du sol au Canton de Pottton

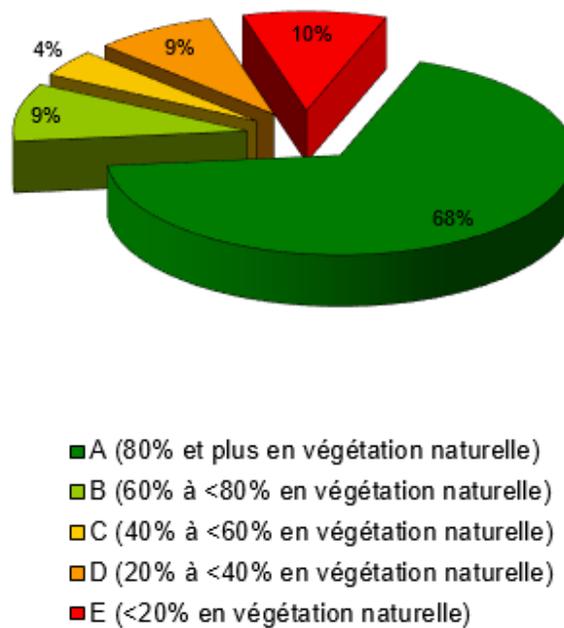
en végétation naturelle), D (20 à 40% en végétation naturelle) et E (moins de 20% en végétation naturelle) sont présentes respectivement à 4%, 8% et 10%.

Figure 8 : Importance des classes d'aménagement dans la bande riveraine au Canton de Pottton

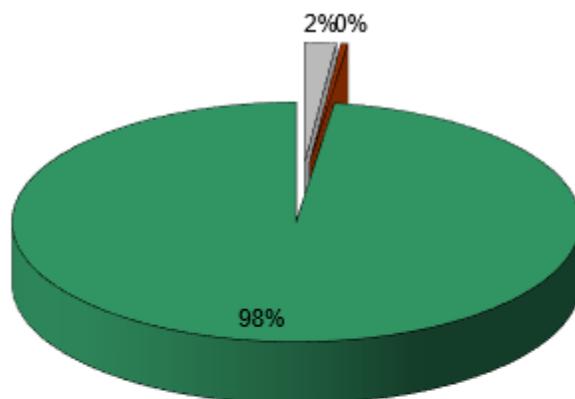
Une proportion peu importante de la longueur des rives de la municipalité montre des signes de dégradation, soit des murets et remblais (1,7%) ou un sol dénudé (0,4%). Tous les murets de béton, de bois ou de roche (lorsqu'ils ne semblaient pas naturels) ont été considérés comme des structures, tandis que les plages ont été catégorisées comme des sols à nu. La balance de longueur de la bande riveraine, soit 97,9%, est non perturbée ou sans structure.

Figure 9 : Importance des signes de dégradation du rivage au Canton de Potton

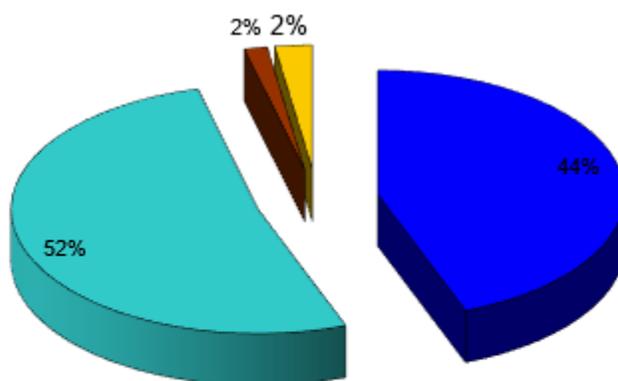
À Austin, 44% de la bande riveraine est considérée comme naturelle, 52% comme habitée, 2% comme agricole (une seule propriété est utilisée à cette fin dans le secteur étudié) et 2% comme comportant une infrastructure.

Figure 10 : Utilisation du sol dans la bande riveraine à Austin

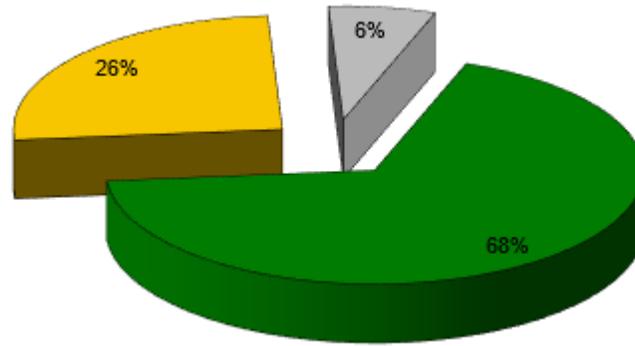
La végétation naturelle forme 68% des aménagements dans la bande riveraine du secteur, alors que la végétation ornementale en forme 26% et les matériaux inertes, 6%. Il y a peu d'habitations en bande riveraine (pas plus d'une quinzaine), on y retrouve plutôt des hangars à bateau et des escaliers. Les classes d'aménagement A et B sont présentes à elles deux à 64% d'importance relative. Les zones appartenant à la classe d'aménagement C forment 6% des bandes riveraines du secteur et celles appartenant aux classe D et E forment 16% des bandes riveraines dans les deux cas.

Figure 11 : Importance des types d'aménagement dans la bande riveraine à Austin

- À Austin, où la végétation ornementale domine sur les terrains habités, il serait important de poursuivre la sensibilisation pour augmenter la proportion de végétation naturelle, en particulier sur les terrains très profonds où les résidences sont situées loin du lac.
- À Saint-Benoît-du-Lac, il pourrait être considéré d'augmenter la proportion de végétation naturelle dans les espaces actuellement occupés par de la végétation ornementale, sans modifier outre mesure l'usage qui est fait du site (sentiers pédestres, entre autres). Il serait également intéressant de recouvrir la construction de béton de plantes grimpantes qui pourraient le recouvrir. Cela pourrait aider à diminuer l'impact sur la température de l'eau que crée le béton.
- Dans les trois secteurs, il apparaît primordial de préserver cette richesse que sont les nombreuses zones naturelles encore intactes en bande riveraine.

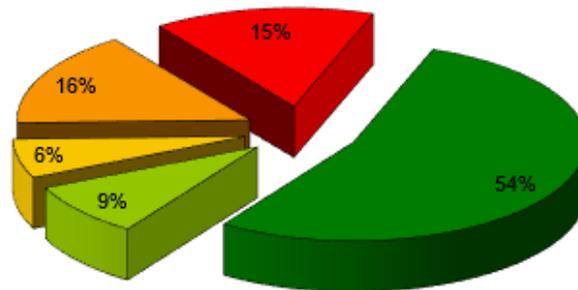
- A (80% et plus en végétation naturelle)
- B (60% à <80% en végétation naturelle)
- C (40% à <60% en végétation naturelle)
- D (20% à <40% en végétation naturelle)
- E (<20% en végétation naturelle)

Figure 12 : Importance des classes d'aménagement dans la bande riveraine à Austin

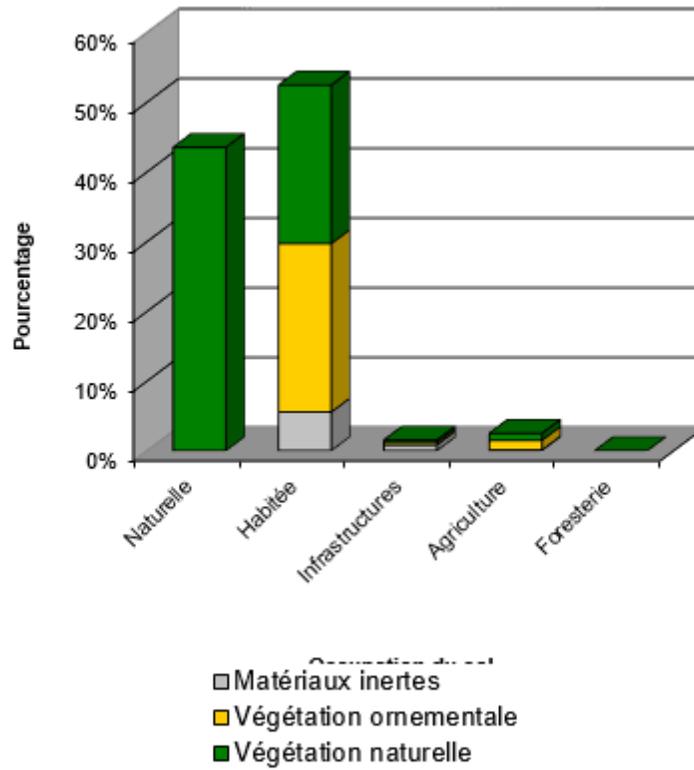
Figure 13 : Importance des classes d'aménagement dans la bande riveraine par catégorie d'utilisation du sol à Austin

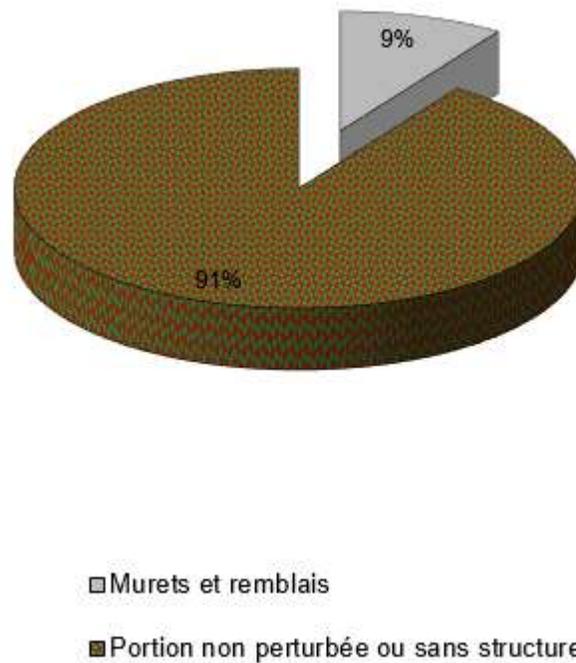
La portion de la rive non perturbée ou sans structure s'élève à 91%. Une proportion de 9% est occupée par des murets ou remblais et moins de 1% par des sols dénudés.

Figure 14 : Importance des signes de dégradation du rivage à Austin

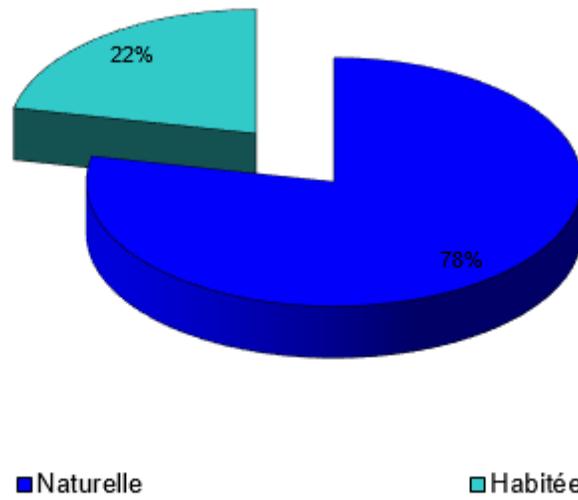
Dans le secteur de Saint-Benoît-du-Lac, 78% de la bande riveraine est considérée comme naturelle et 22% comme habitée. La végétation naturelle est présente sur 83% de la surface de la bande riveraine, alors que la végétation ornementale occupe 13% et les matériaux inertes, 4%. La proportion des zones homogènes catégorisées comme appartenant à la classe d'aménagement A est de 78%. Pour les classes D et E, les résultats sont de 16% et 6% respectivement. Les autres classes ne sont pas représentées.

Figure 15 : Répartition de l'utilisation du sol dans la bande riveraine à Saint-Benoît-du-Lac

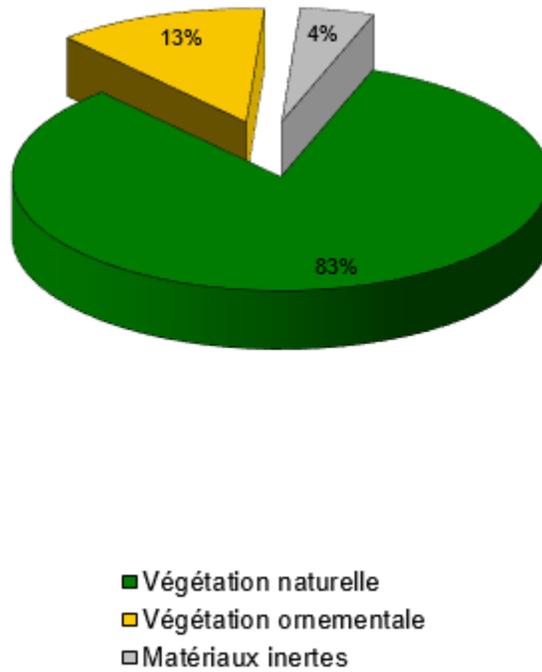
Figure 16 : Importance des types d'aménagements dans la bande riveraine à Saint-Benoît-du-Lac

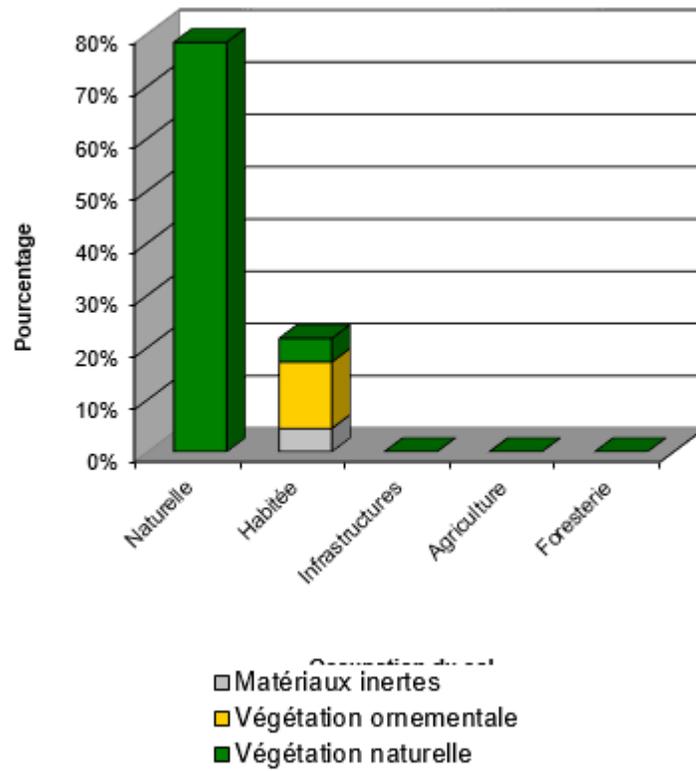
Figure 17 : Importance des types d'aménagement dans la bande riveraine par catégorie d'utilisation du sol à Saint-Benoît-du-Lac

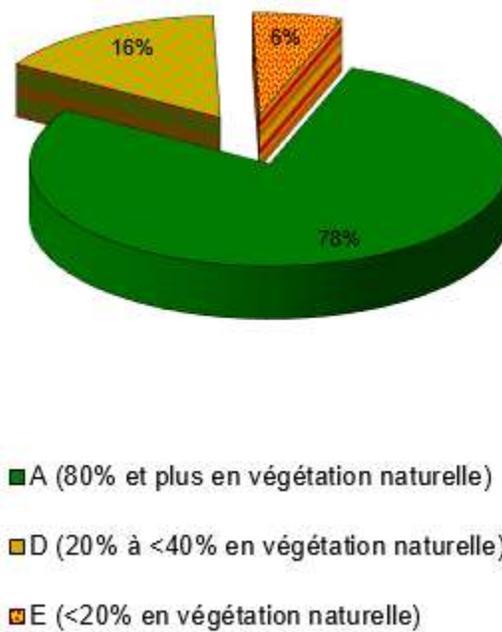
Figure 17 : Importance des classes d'aménagement dans la bande riveraine à Saint-Benoît-du-Lac
