**MEMPHRÉMAGOG
CONSERVATION INC.**

**Caractérisation de la bande riveraine des municipalités du Canton de
Stanstead et d'Ogden**

Étude effectuée par la patrouille du MCI 2014

Le 1^{er} septembre 2014

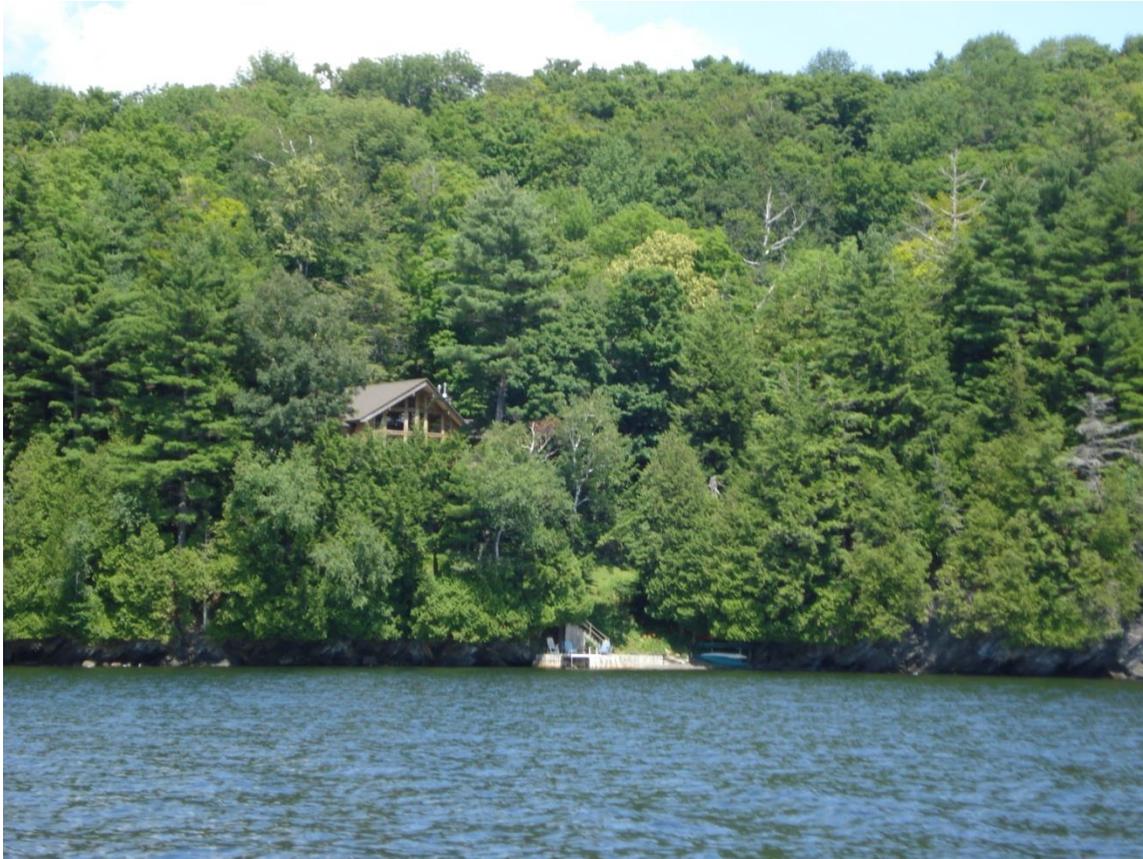
Figure 1 : Aperçu d'une zone habitée encadrée par deux zones naturelles

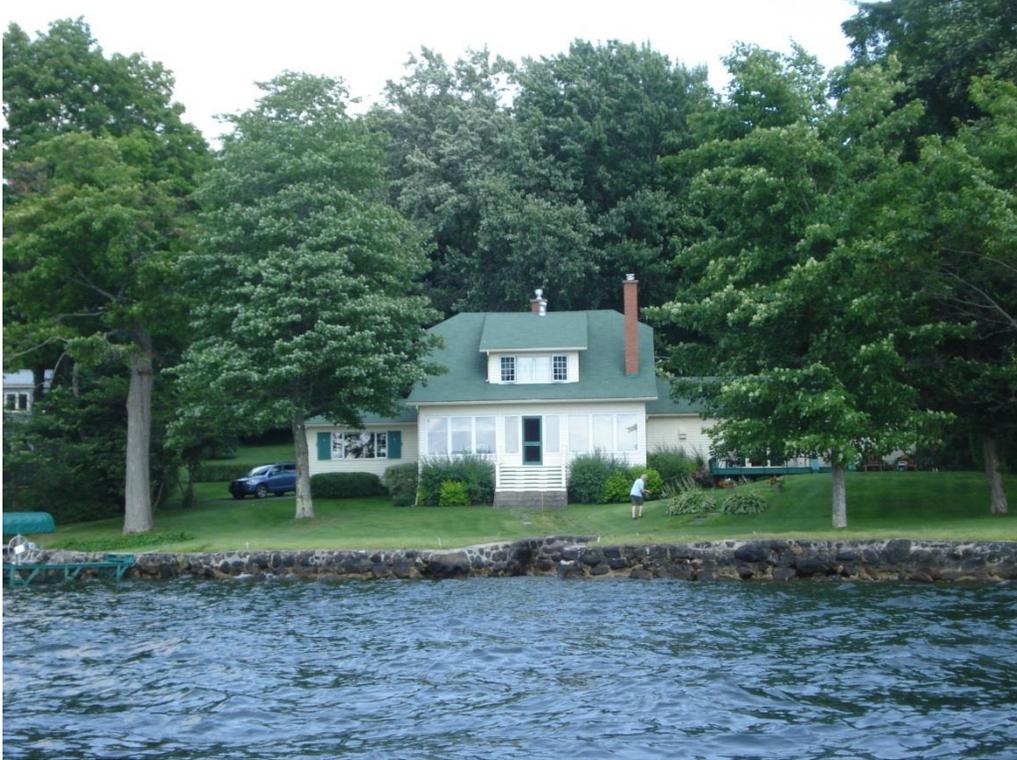
Figure 2 : Aperçu d'une zone homogène où la végétation ornementale est l'aménagement dominant.

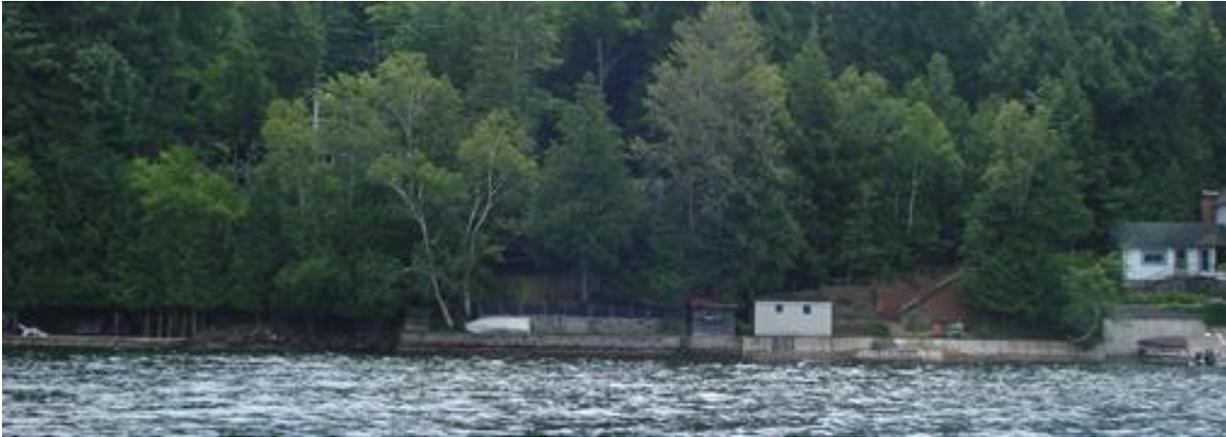
Figure 3 : Aperçu d'une zone homogène où les murets et remblais occupent la totalité de la longueur du rivage

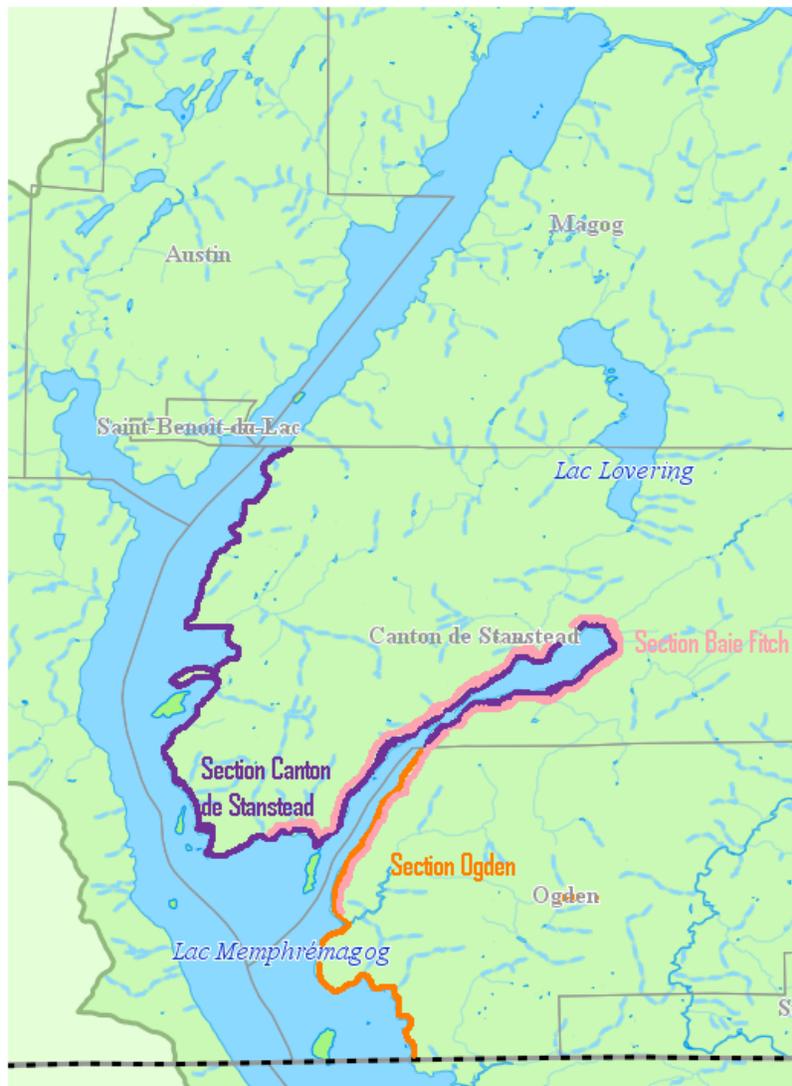
Figure 4 : Limite des différentes sections analysées

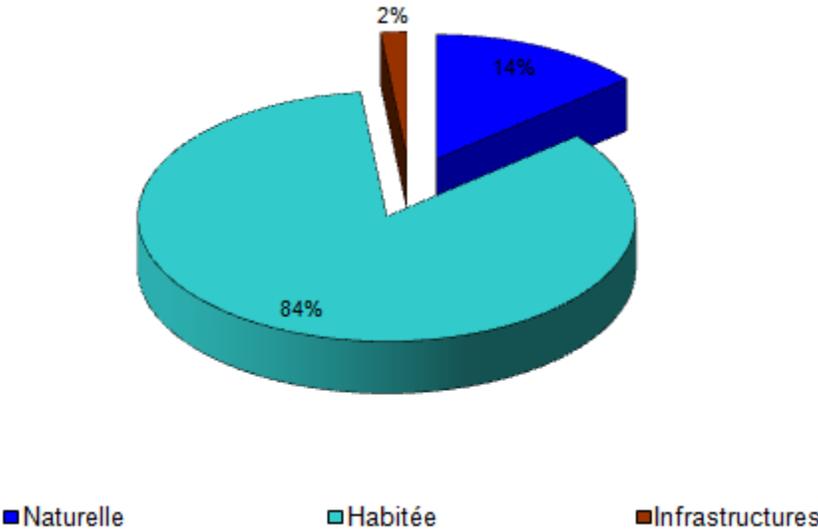
À Ogden, 2 % seulement des bandes riveraines sont occupées par des infrastructures. Le quai de Cedarville représente la principale infrastructure. Les résultats montrent que 14 % des bandes riveraines sont catégorisées comme naturelles. La propriété Dunn, en conservation, est une des plus grandes zones homogènes naturelles du secteur. Ce résultat peut paraître minime, comparativement aux 84 % de bandes riveraines habitées. Cependant, il faut souligner qu'une partie significative des zones habitées comprend en fait uniquement des escaliers et des quais, en guise d'accès à l'eau pour les résidents, et beaucoup de végétation. De là provient l'importance de s'attarder plutôt aux indicateurs suivants pour exprimer l'état des bandes riveraines. Aucune activité agricole ou de foresterie n'a été relevée dans les bandes riveraines d'Ogden.

Figure 5 : Utilisation du sol dans la bande riveraine à Ogden

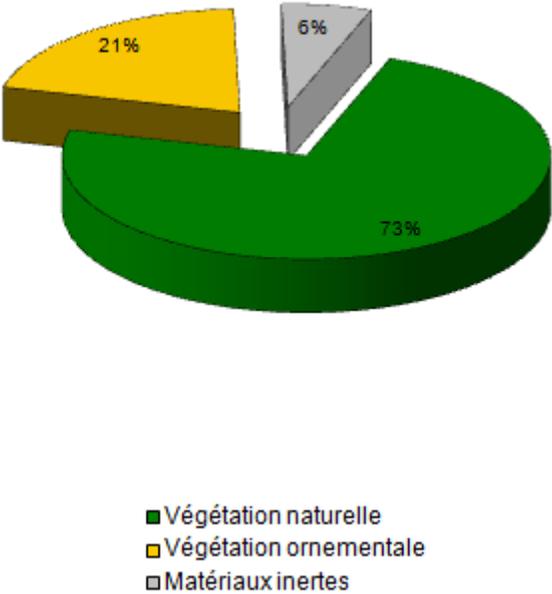
La végétation naturelle occupe 73 % des bandes riveraines de la municipalité d'Ogden, alors que la végétation ornementale et les matériaux inertes en occupent respectivement 21 % et 6 %. Les résultats portant sur les classes d'aménagement laissent entendre qu'environ 77 % de la surface de la bande riveraine ferait partie des classes d'aménagement A (80 % et plus en végétation naturelle) et B (60 à <80 % en végétation naturelle). Les bandes riveraines comprenant 60 % et plus de végétation naturelle seraient plus à même de jouer leur rôle de protection du lac. Les 23 % restants sont distribués entre les classes C, D et E. C'est donc dire que près du quart des bandes riveraines comprennent moins de 60 % de végétation naturelle, ce qui serait insuffisant pour permettre à celles-ci d'être efficaces dans leurs fonctions écologiques.

Figure 6 : Importance des types d'aménagement dans la bande riveraine à Ogden

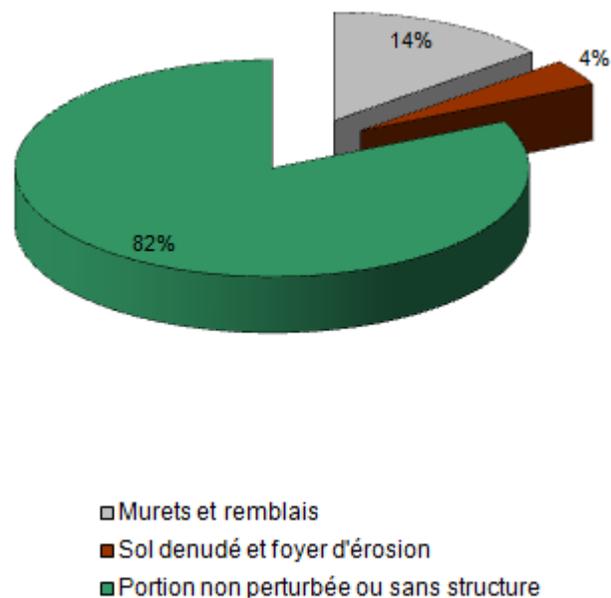
Les résultats concernant les signes de dégradation du rivage indiquent que 84 % de la longueur de la bande riveraine serait non perturbée ou sans structure. Des murets et remblais sont présents sur 14 % de la longueur de la bande riveraine, tandis que les sols

Figure 10 : Importance des signes de dégradation du rivage à Ogden

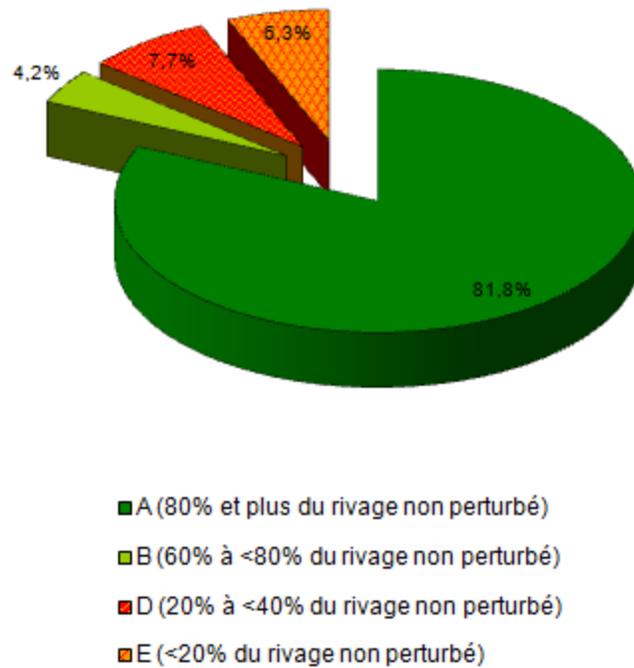
dénudés et foyers d'érosion en forment 4 %. Les classes de dégradation peuvent être interprétées de la même façon que les classes d'aménagement. C'est-à-dire que les 86 % de longueur de rive comprise dans les classes A (80 % et plus du rivage non perturbé) et B (60 à <80 % du rivage non perturbé) sont plus efficaces au point de vue environnemental. Le contraire est vrai pour les 14 % compris dans les classes C à E.

Figure 12 : Importance des classes de dégradation du rivage à Ogden

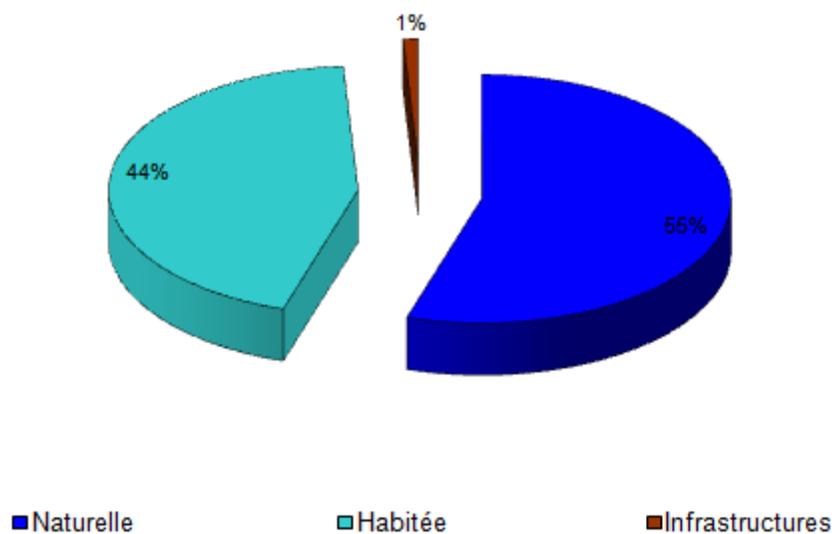
À peine 1 % des bandes riveraines du Canton de Stanstead sont occupées par des infrastructures, dont fait partie le quai de Georgeville. Les zones naturelles représentent 55 % des bandes riveraines. Les multiples milieux humides de la Baie Fitch comptent pour beaucoup dans ce résultat. Aussi, la bande riveraine de la Pointe Magoon est caractérisée par la présence d'une forêt sur approximativement 3000m, ce qui contribue à augmenter la proportion de zones naturelles. Quant aux zones habitées, elles représentent 44 % des bandes riveraines.

Figure 13 : Utilisation du sol dans la bande riveraine au Canton de Stanstead

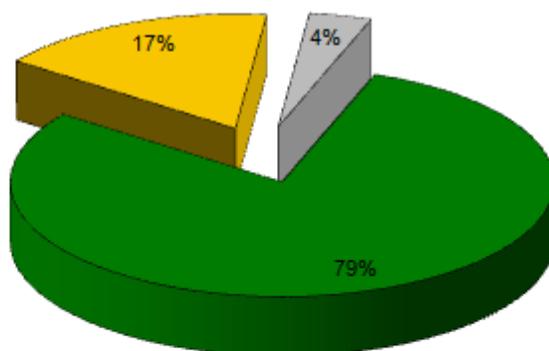
Le type d'aménagement correspondant à la végétation naturelle est présent sur 79 % de la surface des bandes riveraines de la municipalité du Canton de Stanstead. La végétation ornementale et les matériaux inertes y occupent quant à eux 17 % et 4 % respectivement. Les classes d'aménagement A (80 % et plus en végétation naturelle) et B (60 à <80 % en végétation naturelle) comprennent 80 % des bandes riveraines. Ainsi, environ le cinquième des bandes riveraines est caractérisé comme étant couvertes par moins de 60 % de végétation naturelle et appartiennent aux classes d'aménagement C, D et E.

Figure 14 : Importance des types d'aménagement dans la bande riveraine au Canton de Stanstead

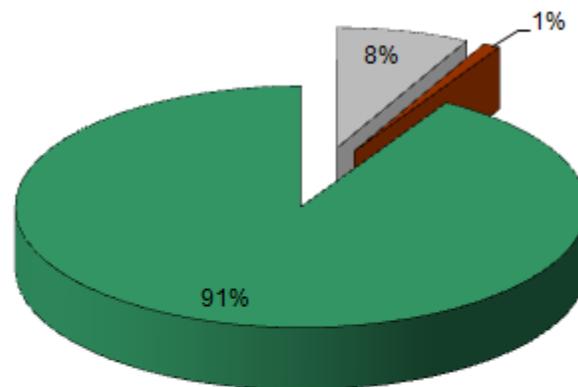
La proportion de la longueur des rives non perturbées ou sans structure est de 91 %. La portion occupée par des murets ou des remblais est de 8 %. Des sols dénudés et des foyers d'érosion sont retrouvés sur 1 % de la longueur des rives. Près de 93 % de la longueur des rives se retrouvent dans les classes de dégradation A (80 % et plus du rivage non perturbé) et B (60 à <80 % du rivage non perturbé). C'est donc 7 % de la longueur du rivage qui est catégorisé comme appartenant aux classes C à E.

Figure 18 : Importance des signes de dégradation du rivage au Canton de Stanstead

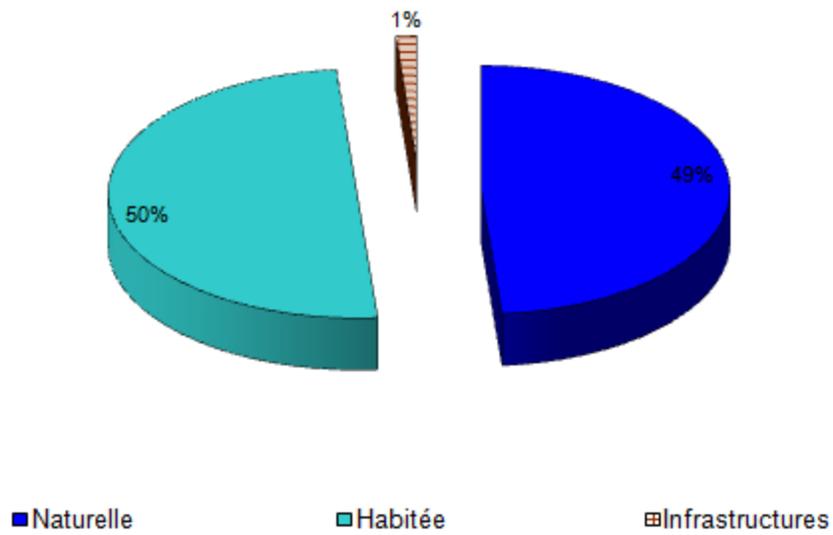
Les bandes riveraines de la Baie Fitch sont occupées par des infrastructures dans une proportion de 1 %. Les zones naturelles et habitées représentent quant à elles 49 et 50 % des bandes riveraines, respectivement. Encore une fois, la partie majoritairement boisée de la Pointe Magoon ainsi que les nombreux milieux humides contribuent à hausser la proportion de zones naturelles par rapport aux zones habitées. L'utilisation du sol dans le secteur Nord-Est est comparable, excepté que les infrastructures y comptent pour 3%. Les deux ponts, la marina et la descente municipale du Canton de Stanstead sont inclus dans cette proportion.

Figure 21 : Répartition de l'utilisation du sol dans la bande riveraine dans la Baie Fitch

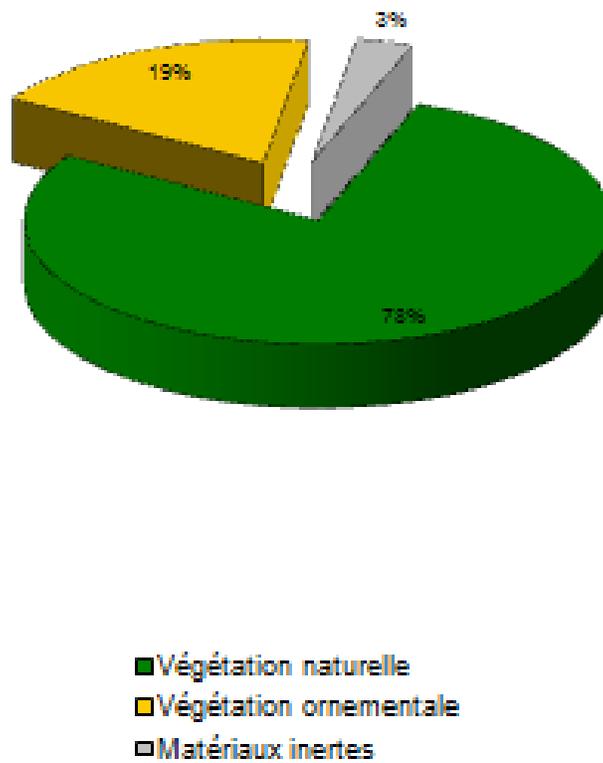
La végétation naturelle couvre 78 % des bandes riveraines de la Baie Fitch, alors que la végétation ornementale en occupe une proportion de 19 %, et les matériaux inertes, 3 %. De plus, 80 % de la surface des bandes riveraines sont catégorisés comme appartenant soit à la classe d'aménagement A (80 % et plus en végétation naturelle), soit à la classe B (60 à <80 % en végétation naturelle). L'extraction des données concernant uniquement la Baie Fitch Nord-Est indique que la superficie des rives occupée par la végétation naturelle y est proportionnellement moins élevée (69%). Le résultat pour la végétation ornementale est de 27% et pour les matériaux inertes, il est de 4%. En tout, 65% des rives appartiennent aux classes d'aménagement A et B.

Figure 22 : Importance des types d'aménagements dans la bande riveraine dans la Baie Fitch

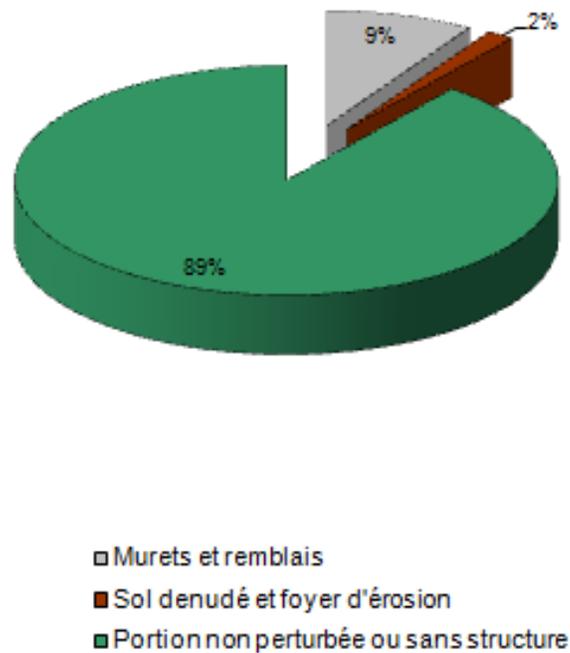
Les murets et remblais et le sol dénudé représentent au total 11 % de la longueur des bandes riveraines dans la Baie Fitch (9 % pour le premier indice et 2 % pour le deuxième). Ainsi, la proportion de la longueur de la rive qui est non perturbée ou sans structure est de 89 %. Les classes de dégradation A (80 % et plus du rivage non perturbé) et B (60 à <80 % du rivage non perturbé) comprennent ensemble 89,3 % de la longueur du rivage. Les résultats obtenus pour le secteur Nord-Est sont les suivants : 11% de la longueur en murets et remblais, 2% en sol dénudé et 87% en rive non perturbée ou sans structure. Environ 83% des rives sont identifiées comme faisant partie de la classe A, tandis que la classe B n'est pas du tout représentée.

Figure 26 : Importance des signes de dégradation du rivage dans la Baie Fitch
